Tribunale di Palermo  
Sezione VI Esecuzioni Immobiliari  
R.G.Es. 302/2024  
LOTTO UNICO  
Esperto stimatore: Architetto Pietro Gioviale

**Esecuzione Immobiliare R.G.Es. 302/2024**

**PERIZIA DI STIMA IMMOBILIARE LOTTO UNICO**

appartamento ubicato in via Ettore Ximenes n. 49 nel Comune di Palermo,  
identificato al C.F. di Palermo al foglio 117, particella 148 sub. 12

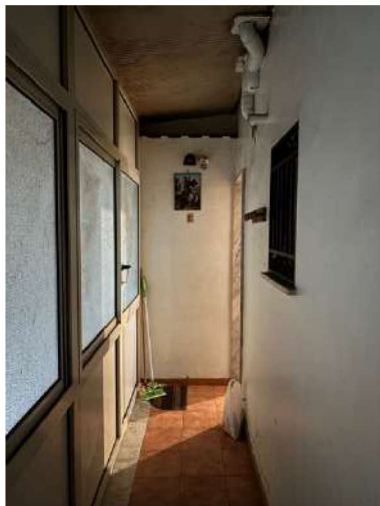
foto n. 9: ballatoio condominiale  
coperto

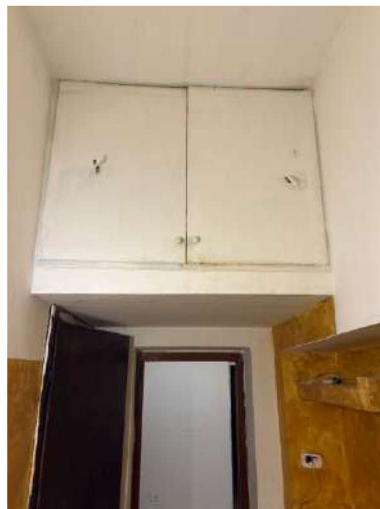
**foto n. 20: soppalco non abitabile da demolire**

- demolizione del soppalco in muratura non abitabile, adibito a ripostiglio, al fine del ripristino dello stato originario in relazione alla difformità riscontrata alla lettera e;
