## **PERIZIA DI STIMA IMMOBILIARE**

### **LOTTO UNICO**

Tribunale di Palermo  
Sezione VI Esecuzioni Immobiliari  
R.G. Es. 534/2023  
LOTTO UNICO  
Esperto stimatore: ING. PIETRO BARRESI

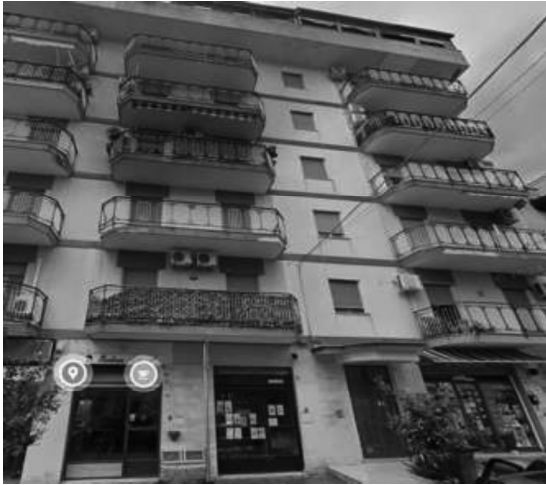
L'immobile è parte di un edificio condominiale, realizzato alla fine degli anni 60, costituito da complessive sette elevazioni fuori terra, sito in via J. F. Kennedy n. 70 (catastalmente n. 56), ricadente in zona semicentrale, in prossimità di attività commerciali e servizi (Foto 1 e 2); il fabbricato è dotato di ascensore.

**Foto 1 – Vista prospetto**

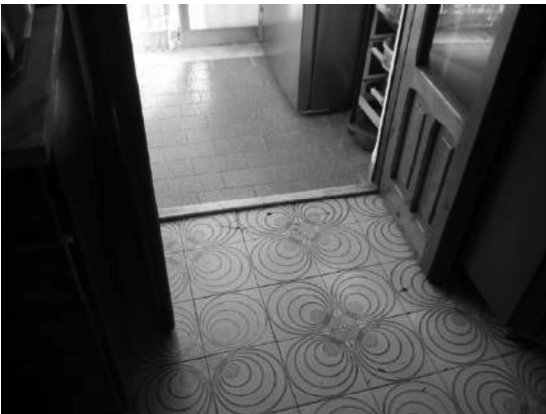
La cucina presenta pavimentazione con piastrelle di ceramica decorata che in alcuni punti si presentano rotte (Foto 3); anche il rivestimento, che si estende per tutta l'altezza delle pareti, è realizzato con piastrelle in ceramica (Foto 4).

Il balcone di retrospetto, al quale si accede dalla cucina, presenta pavimentazione con piastrelle di ceramica e lastra di marmo perimetrale. Esso è in parte chiuso con infissi in alluminio anodizzato e vetro; mantiene accesso di comunicazione con la restante parte di balcone mediante una porta (Foto 3 e 5).

**Foto 3 – Pavimento cucina e veranda**

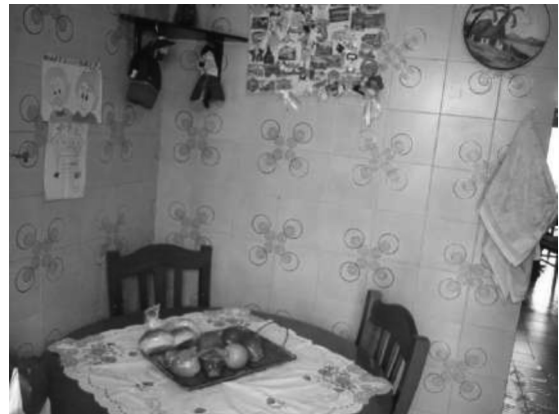
**Foto 4 – Rivestimento cucina**

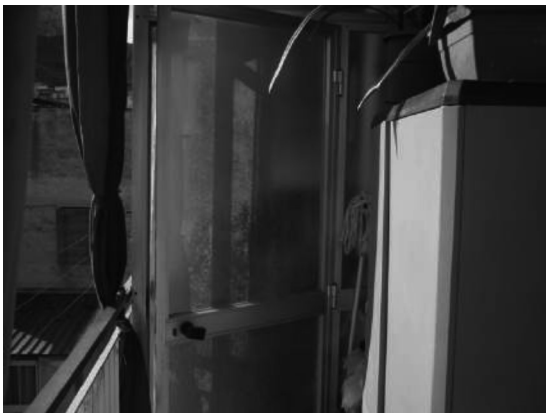
**Foto 5 – Veranda chiusa con infissi**

Per quanto riguarda invece la porzione di veranda chiusa con infissi, al fine di procedere alla regolarizzazione della stessa, risulta necessario presentare una pratica ex art. 20 L.r. 4/2003 e aggiornare la planimetria catastale mediante la presentazione di pratica DOCFA.

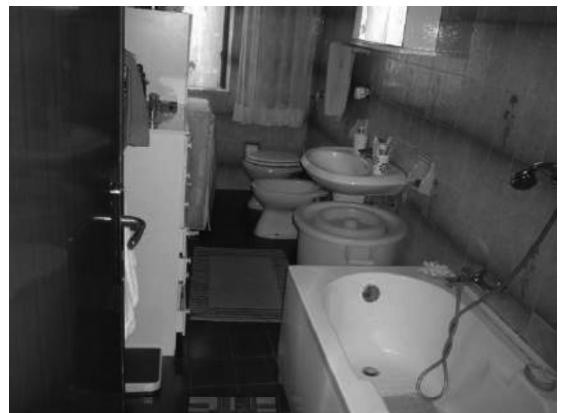
Il servizio igienico presenta pavimentazione con piastrelle di ceramica come il rivestimento parietale che si estende per tutta l'altezza delle pareti; sono presenti le seguenti apparecchiature: vasca, lavabo, bidet e vaso igienico. L'approvvigionamento di acqua calda è garantito da scaldabagno ad alimentazione elettrica (Foto 6...8).

I soffitti e le pareti sono intonacati e tinteggiati, gli infissi interni sono in legno verniciato (Foto 6) e gli infissi esterni in legno e vetro con avvolgibili in materiale plastico (Foto 9).

**Foto 6 – Servizio igienico**

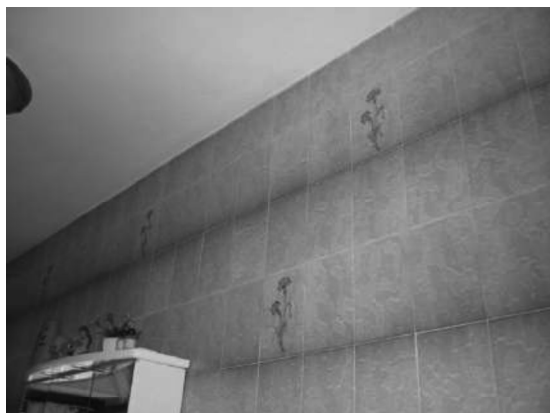
**Foto 7 – Rivestimento servizio igienico**

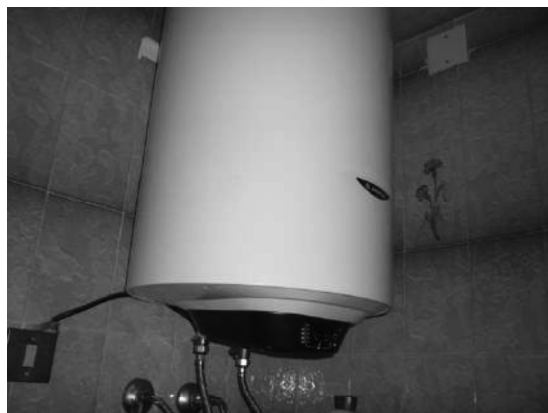
**Foto 8 – Scaldacqua elettrico**

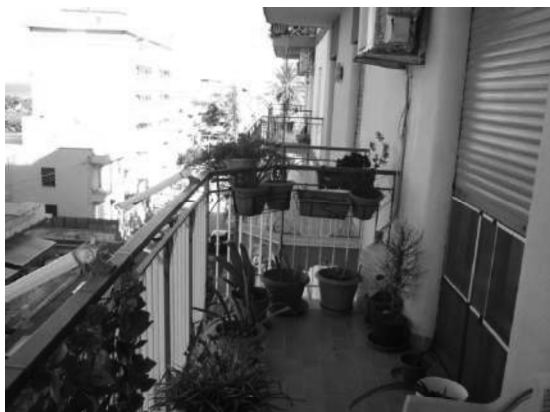
Il balcone di prospetto presenta pavimentazione con piastrelle di ceramica con lastra di marmo perimetrale in marmo e ringhiera in ferro verniciato (Foto 9).

**Foto 9 – Balcone**

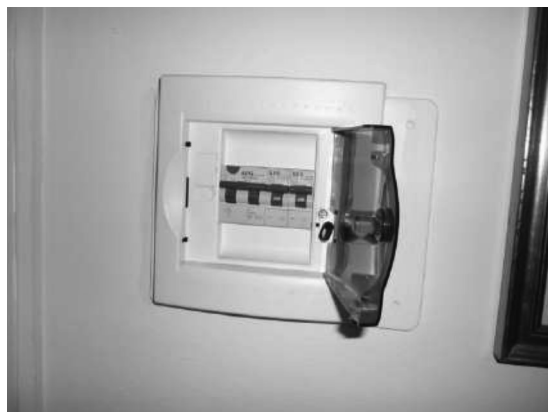
Gli impianti idrico ed elettrico sono sottotraccia ma non è presente l'interruttore differenziale (Foto 10).

**Foto 10 – Quadro elettrico**

- Costi amministrativi e tecnici per la regolarizzazione della veranda di retrospetto € 1.000,00;
- Costi amministrativi e tecnici per la presentazione della pratica di aggiornamento catastale mediante la presentazione del DOCFA € 1.000,00;
- Costi per la redazione della certificazione Ape € 200,00;
- Costi previsti per la conformità impianti, previo eventuale adeguamento € 500,00;
