**TRIBUNALE DI NOVARA**  
**ESECUZIONI IMMOBILIARI**

**Procedimento Esecutivo Immobiliare**

N. Gen. Rep. 174 / 2024

**ELABORATO PERITALE**

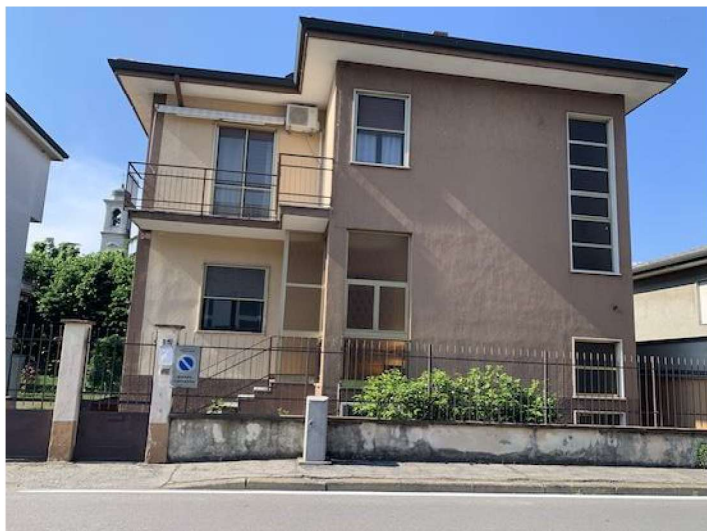
DA STRADA

La **palazzina o villino plurifamiliare** di cui fanno parte i beni de quo, è stata costruita originariamente nel 1962 per quanto riguarda il piano cantine e il piano rialzato; nel 1975 è stata ampliata con la sopraelevazione del piano primo; nel 1993 viene costruita la tettoia in cortile per ricovero auto poi sanata

nel 2001; nel 2011 è stato sostituito il manto di copertura in eternit con manto in tegole di laterizio di tipo portoghesi.

Si presenta in *buono stato di manutenzione*.

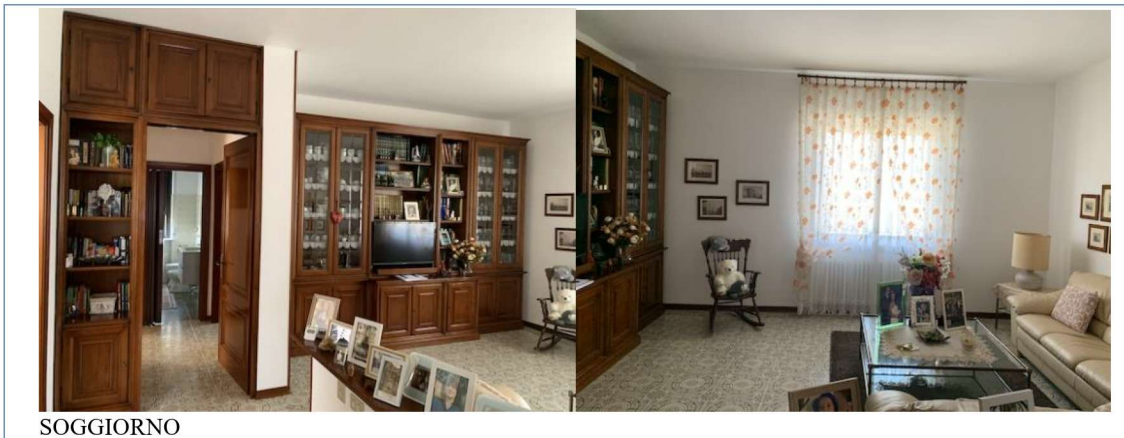
SOGGIORNO

Si presenta in un *buono stato di manutenzione*: anche se impianti, finiture, infissi interni e esterni sono datati, il bene necessita solo di manutenzioni ordinarie per rendere attuale l'alloggio pur sempre già abitabile. Il bagno è stato in parte ristrutturato: al posto della vasca da bagno è stata posata un grande piatto doccia con box e nuove rubinetterie, la parete della doccia stessa è stata rivestita con nuove piastrelle; anche il mobile lavabo è sospeso e di tipo moderno.

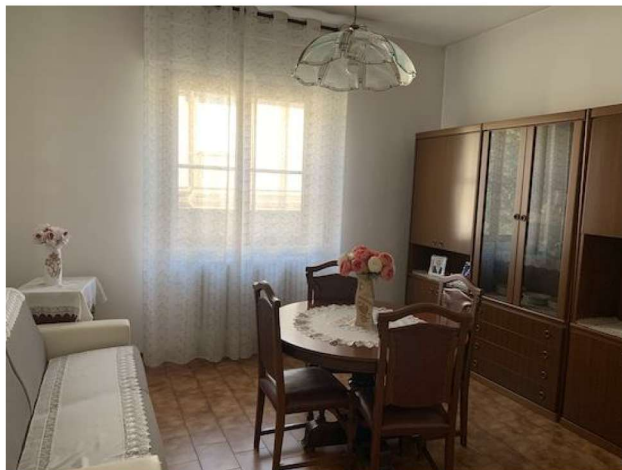
SOGGIORNO

Si presenta in un *buono stato di manutenzione*: anche se impianti, finiture, infissi interni e esterni sono datati all'epoca della costruzione, il bene necessita solo di manutenzioni ordinarie per rendere attuale l'alloggio pur sempre già abitabile.

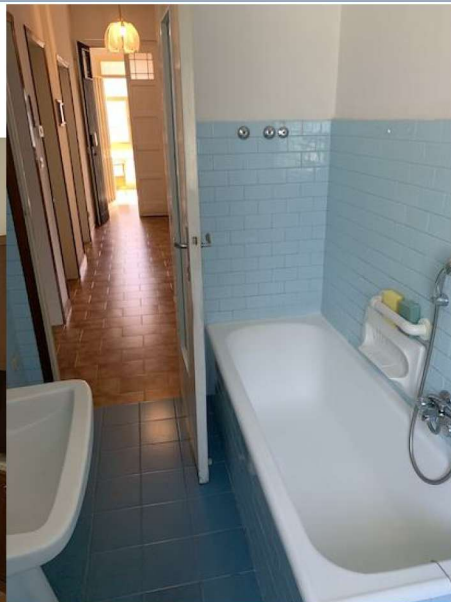
BAGNO

Il bagno misura 5,00 mq ed è attrezzato con lavabo a colonna, vaso wc con scarico in muratura a mandata, vaso bidet e grande doccia con box; le rubinetterie sono di tipo a miscelatore; il pavimento è in piastrelle di ceramica; le pareti sono rivestite con piastrelle di gres fino ad h 1,60 mt circa.

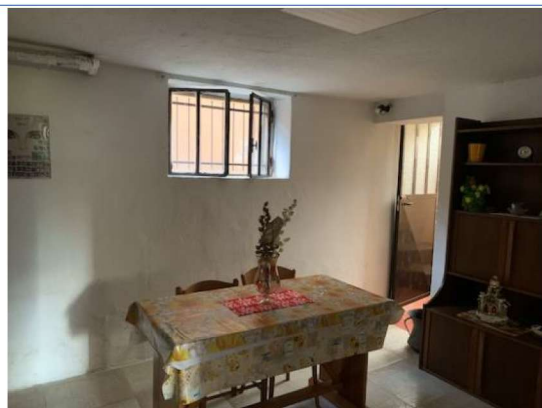
PRIMA CANTINA

Attraverso una porta in ferro e vetro si accede alla prima cantina di 16,70 mq con ripostiglio di 5,00 mq circa; segue una seconda cantina di 21,00 mq con locale ripostiglio di 3,00 mq; da questo vano si accede alla terza cantina di 25,00 mq che apre sul cortile sul retro con portone a doppia anta; ultima stanza al piano è quella denominata locale tecnico di 15,80 mq.

Si presenta in un *buono stato di manutenzione*.

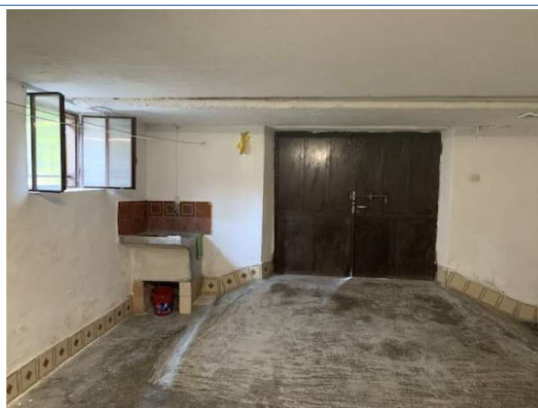
TERZA CANTINA CON APERTURA SU CORTILE

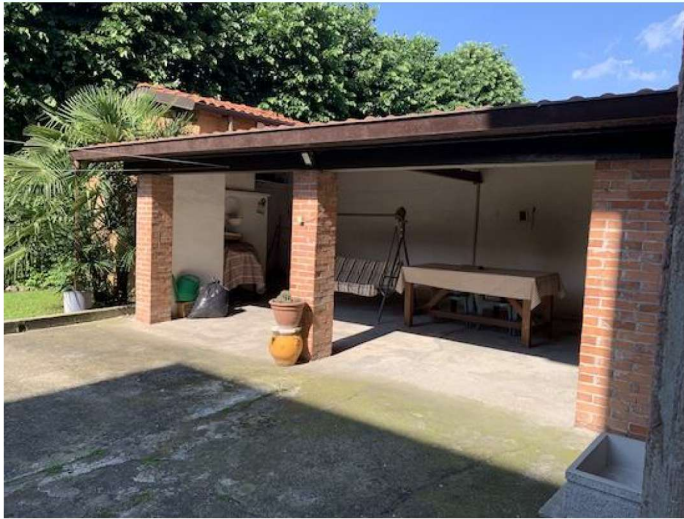
DOPPIO POSTO AUTO COPERTO

Si presenta in un *ottimo stato di manutenzione*.

Sviluppa una superficie commerciale di 33,56 mq e una superficie utile di 28,40. Il pavimento è in battuto di cemento come il cortile e le pareti sono intonacate e dipinte. E' dotata di illuminazione. Il tetto a falda ha copertura in tegole, grondaie e pluviali, pilastri in mattoni a vista.
