# TRIBUNALE DI NOLA

Nota Integrativa della Perizia dell'Esperto ex art. 568 c.p.c. Arch. Criscuolo Rosalba, nell'Esecuzione Immobiliare 120/2025 del R.G.E.

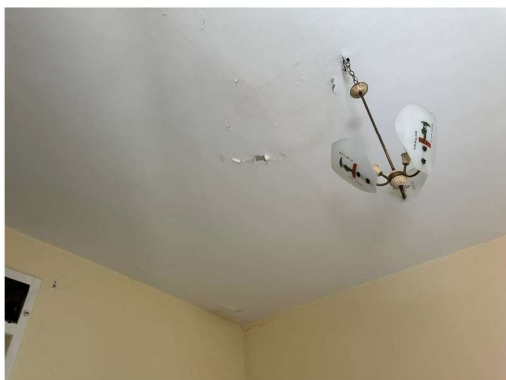
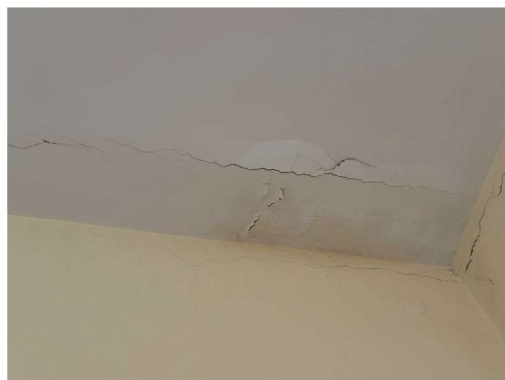
*Camera 2*

In merito allo stato di conservazione dell'immobile, rispetto a quanto riscontrato nella precedente relazione è stato rilevato un aggravamento dei fenomeni infiltrativi e dei correlati ammaloramenti strutturali. Nello specifico, si evidenzia quanto segue:

- **Camera 2 (posta al termine del corridoio):** presenza di distacchi localizzati dell'intonaco di finitura all'intradosso del solaio di copertura. Tali manifestazioni sono riconducibili a pregresse infiltrazioni d'acqua provenienti dal solaio sovrastante che, allo stato attuale da verifiche visive, risultano asciutte.
- **Prospetti esterni e balconi:** si riscontrano diffusi distacchi di intonaco sia in corrispondenza del perimetro del solaio di copertura, sia sui frontali degli aggetti dei balconi. In tali zone si rileva, altresì, il distacco di porzioni di intonaco strutturale con la conseguente espulsione del copriferro in calcestruzzo e il danneggiamento dei travetti delle orditure

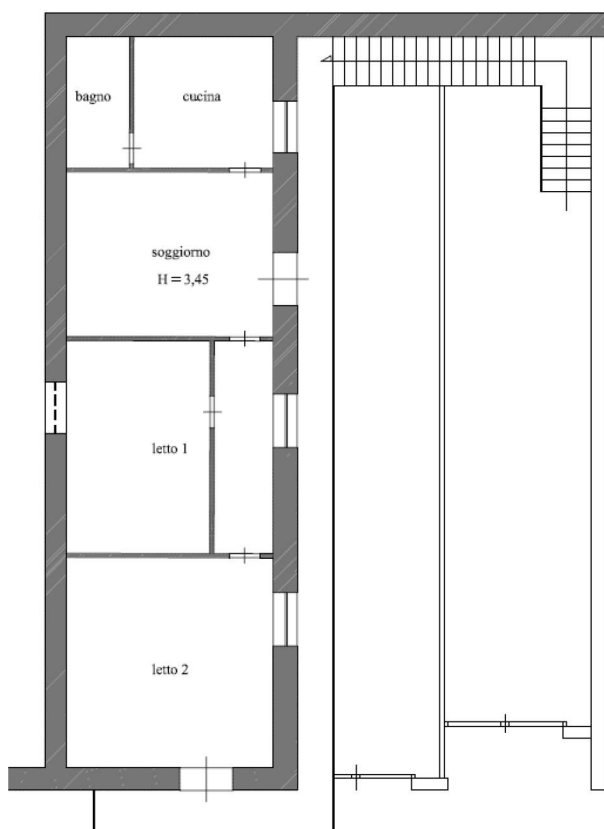
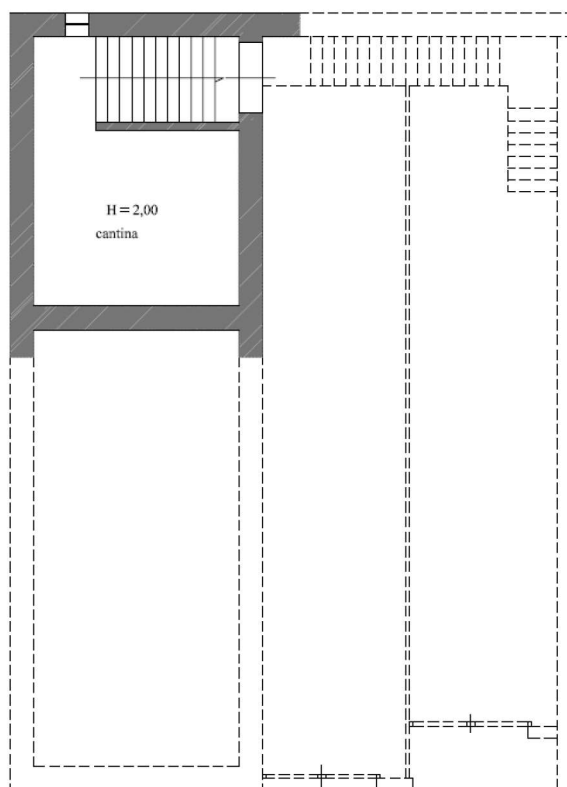
*Rilievo dello stato dei luoghi*

*Appartamento Piano primo*

*Cantina Piano seminterrato*

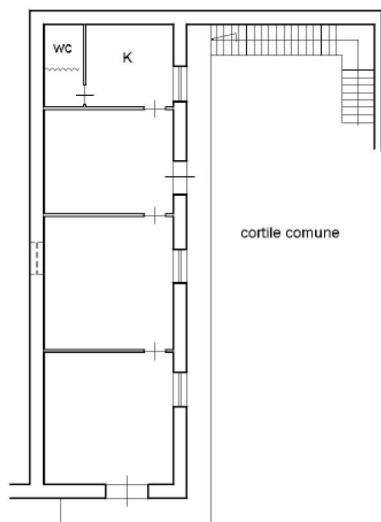
*Planimetria catastale*

Dal confronto tra la planimetria catastale e lo stato dei luoghi si rileva una diversa distribuzione degli spazi interni, pertanto sarà necessario effettuare aggiornamento catastale con Docfa.

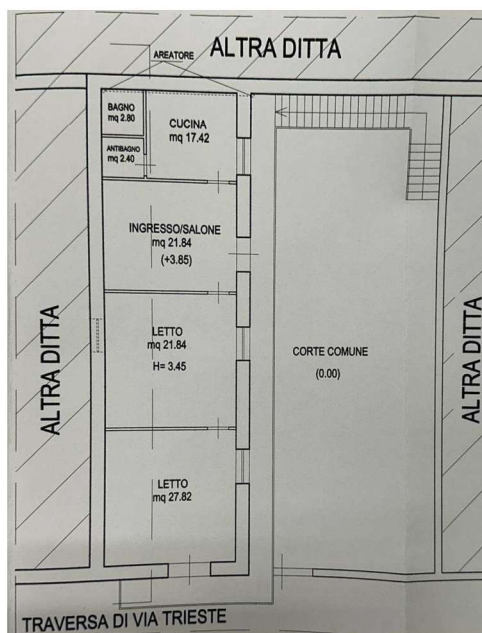
*Grafico allegato alla CILA*

Dal confronto tra il grafico allegato alla L.E. n. 57 del 06/05/1966 per la sopraelevazione, il grafico allegato alla CILA prot. N. 18689 del 15/07/2022 e lo stato dei luoghi si rileva la seguente difformità:

- diversa distribuzione degli spazi interni.

A parere dell'esperto stimatore, è possibile sanare le difformità rilevate con la presentazione di un Mancata Comunicazione di Inizio Lavori Asseverata (all'articolo 6bis comma 5 Dpr n. 380/01).
