# TRIBUNALE DI VERONA

## PERIZIA DI STIMA LOTTO UNICO

### LOTTO 1a

### D.1. LOTTO 1a – ABITAZIONE CON AUTORIMESSA, CAPANNONE E TERRENO IN OPPEANO, LOC. CA' DEGLI OPPI, VIA DEL REDOLFO N. 10

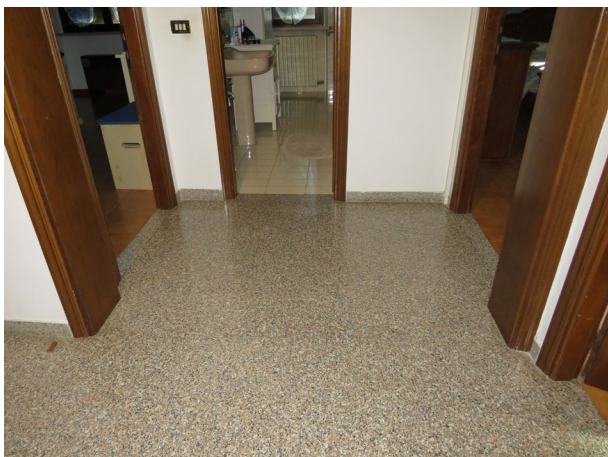
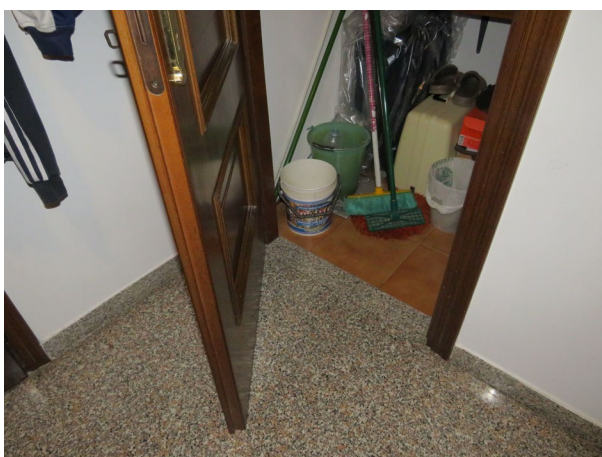
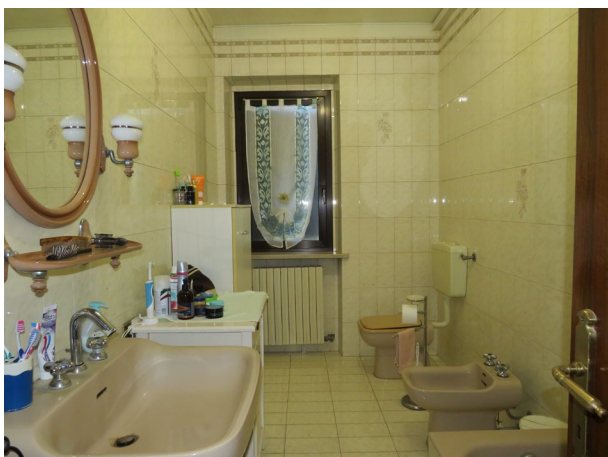
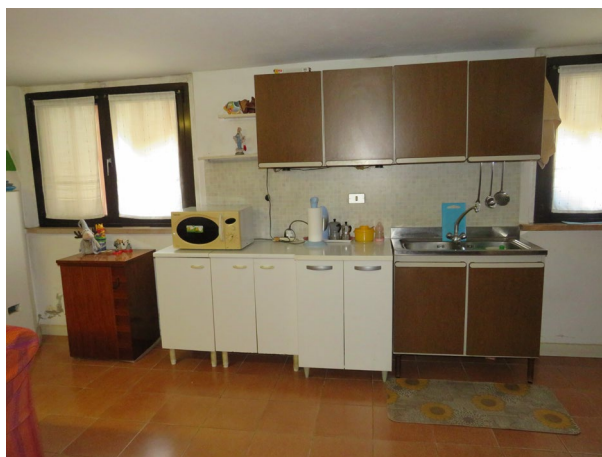
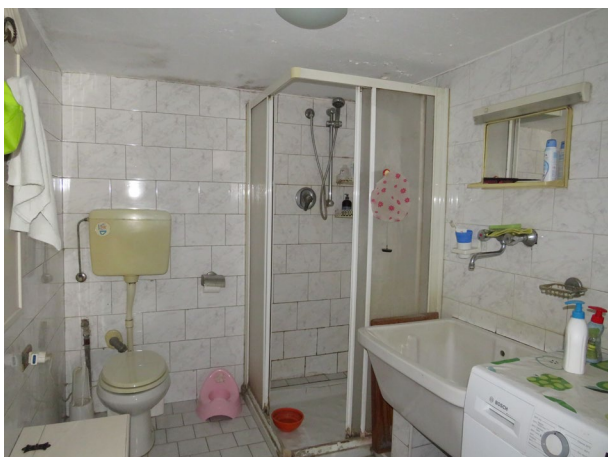
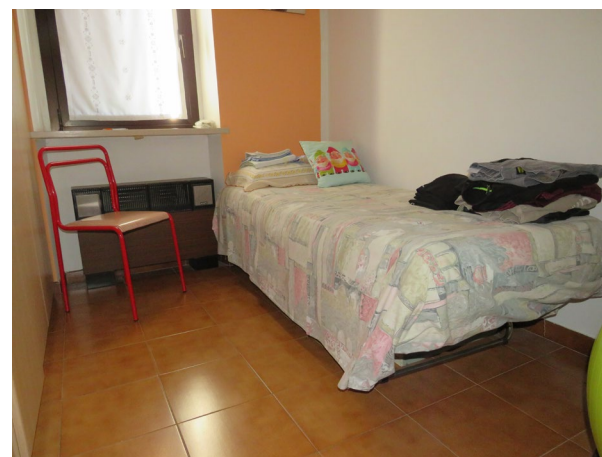
### Abitazione sub 1 e autorimessa sub 3

Segnalati occasionali problemi inerenti ad allagamento dell'interrato, legati ad innalzamento livelli delle acque in scorrimento superficiale (fossi) ed al sistema di scarico delle acque.

| Impianti | <p>Gli immobili presentano impiantistica di tipo ordinario obsoleto, riferibile indicativamente agli anni '70.<br/>In termini puramente indicativi e solo a fini descrittivi, gli occupati hanno riferito:<br/>Impianto elettrico autonomo, impianto del gas condiviso con i capannoni, acqua da pozzo e fognatura biologica.<br/>Assenza di rete idrica comunale alla quale allacciarsi.</p> |
| Finiture interne | <p>L'immobile presenta finiture obsolete, riferibili all'epoca di edificazione (anni '70-'80).<br/>Pavimentazione interna in piastrelle ceramiche, porte interne in legno, infissi in metallo con vetrocamera.<br/>Pareti intonacate e tinteggiate.</p> |

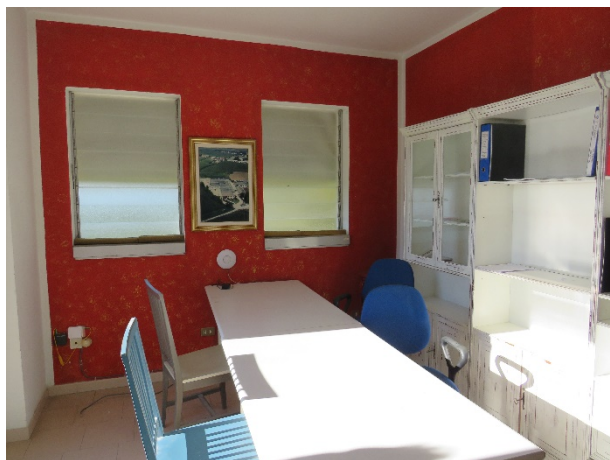
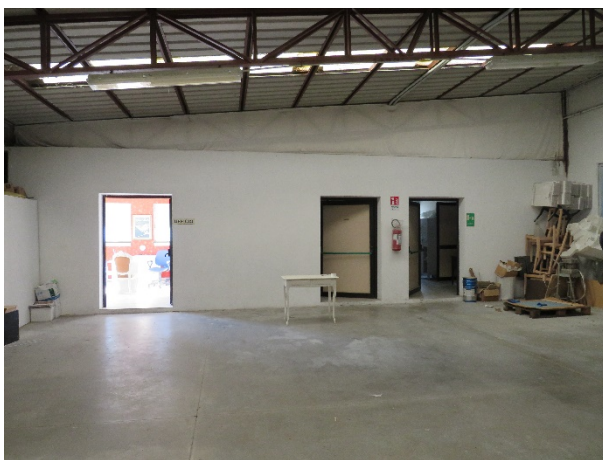
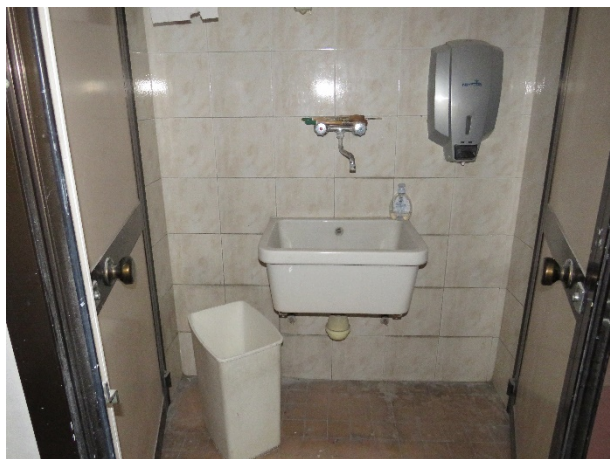
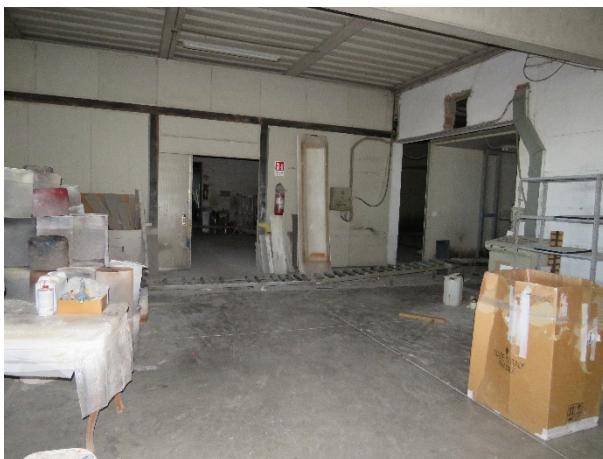
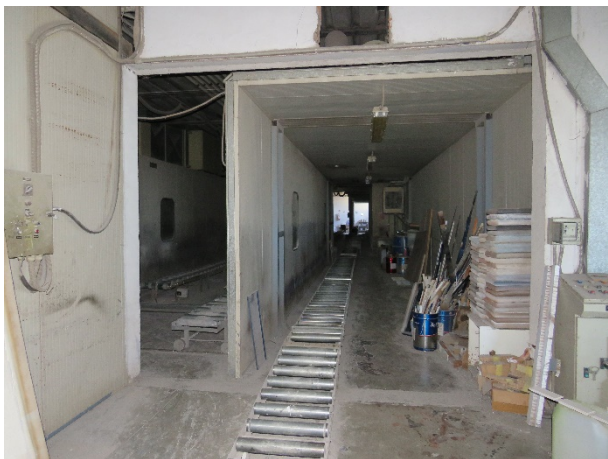
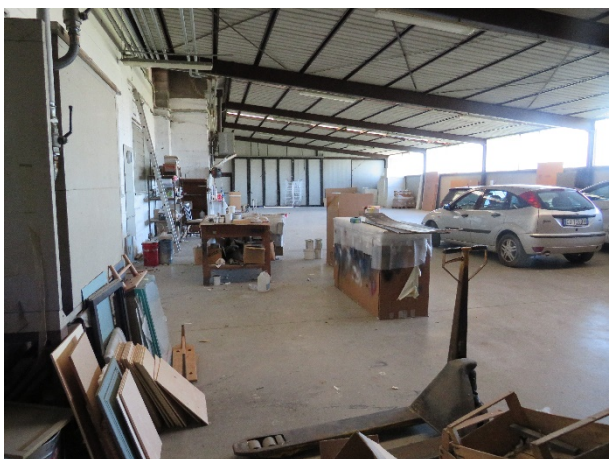
### Capannone sub 2

| Impianti | L'immobile presenta impiantistica di tipo ordinario obsoleto, riferibile indicativamente agli anni '70. Impianto elettrico autonomo, impianto del gas condiviso con l'appartamento, acqua da pozzo e fognatura biologica. Si precisa sin da ora che non c'è rete idrica comunale alla quale allacciarsi. |
| Finiture interne | L'immobile presenta finiture obsolete, riferibili all'epoca di edificazione (anni '70-'80). Pavimentazione interna in battuto di cemento e piastrelle ceramiche, porte interne in legno e materiali misti, infissi in metallo con vetro singolo. Pareti intonacate e tinteggiate. |
