**TRIBUNALE DI VERONA**  
**ESECUZIONI IMMOBILIARI**

**PERIZIA DI STIMA**  
**LOTTO UNICO**

**n. 231/2024 R.G.E.**

| Ubicazione | Verona – Via Villafranca n.66 |

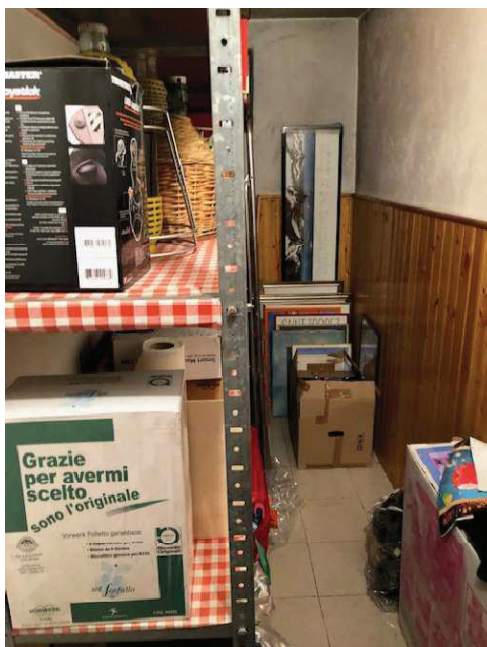
Cantina

Completa l'unità immobiliare una modesta cantina al piano seminterrato, con pavimento in ceramica e pareti rivestite su due lati parzialmente con una pannellatura in legno, portina d'accesso in ferro, con superficie di circa mq 3,50. L'unità è servita dall'ascensore condominiale.

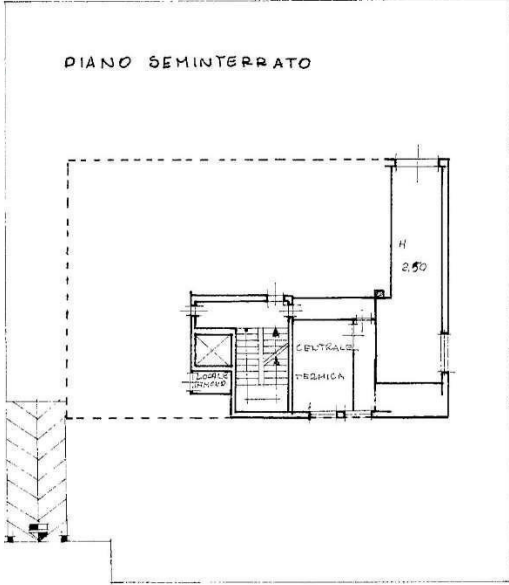
Planimetria dell'immobile situato nel Comune di VERONA Via VILLAFRANCA 66

PIANO SEMINTERRATO

Catasto dei Fabbricati - Situazione al 15/11/2024 - Comune di VERONA(L781) - < Foglio 291 - Particella 179 - Subalterno 9 >  
VIA VILLAFRANCA n. 66 Piano S1

Ulteriore diversità dello stato attuale rispetto al progetto riguarda l'autorimessa, che nel progetto risultava più limitata in profondità mentre in realtà è andata a ricomprendere porzioni di seminterrato in progetto destinate a cantine di altre proprietà.

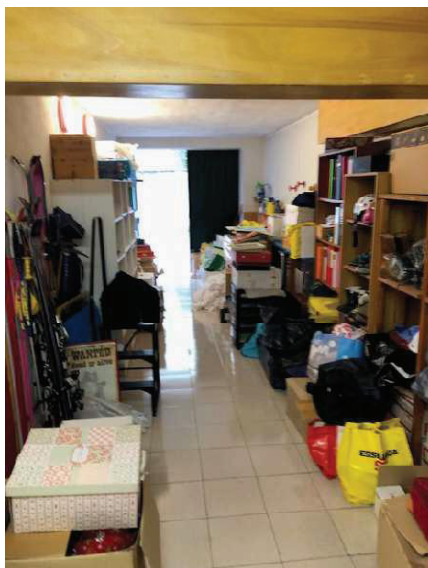
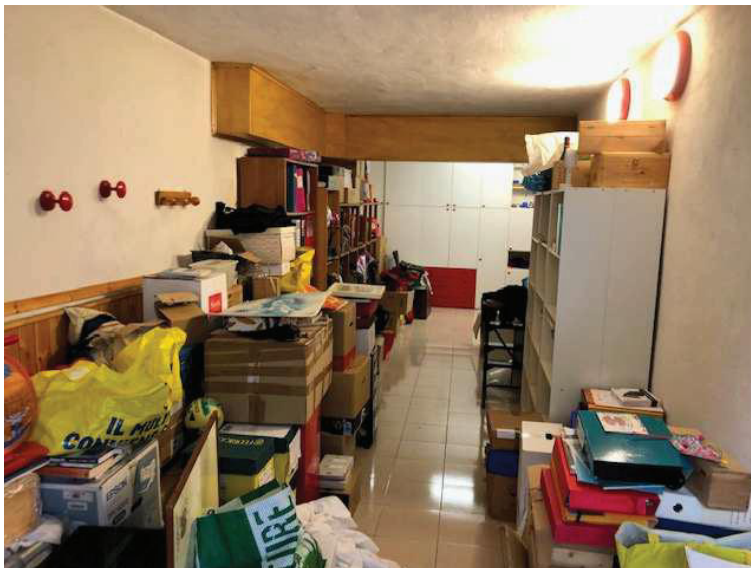
Autorimessa

**L'altra unità oggetto di pignoramento (particella 179 sub 9)** è una grande autorimessa a pianta lunga e stretta, attualmente utilizzata dagli esecutari come deposito ripostiglio di mobili e masserizie varie, di superficie catastale di 34 mq e consistenza 28 mq, consentendo comunque il parcheggio in serie di due autovetture di media cilindrata, con altezza interna di mt. 2,50 circa.

L'autorimessa è pavimentata con piastrelle ceramiche, con pareti intonacate e tinteggiate, con porta d'accesso in ferro a due ante e piccola finestrina alta.

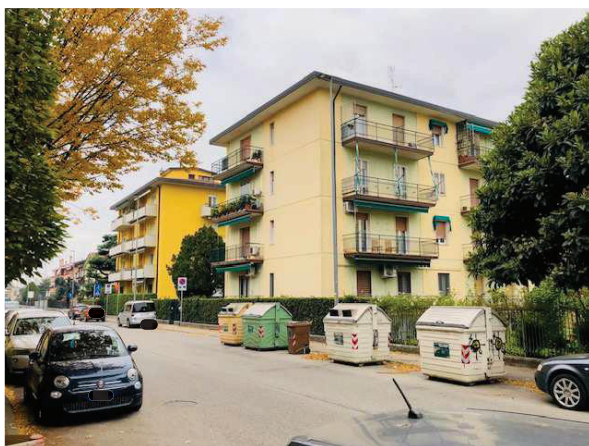
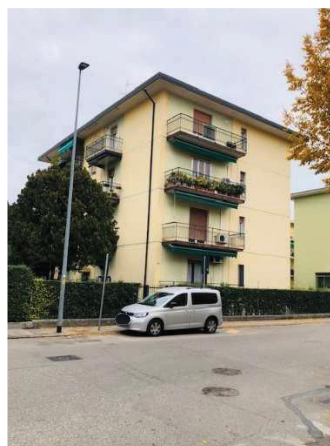
Foto esterni su via Villafranca

Il fabbricato condominiale, pur datato, appare in discrete condizioni generali. L'appartamento oggetto di pignoramento è pure in buone condizioni generali, presumibilmente per interventi di manutenzione straordinaria (pavimenti rifatti presumibilmente negli anni '90) e comunque con finiture interne ricercate (vedasi pavimenti, porte interne non usuali, pareti di alcuni locali, eccetera), di livello superiore ad altri appartamenti della medesima categoria.

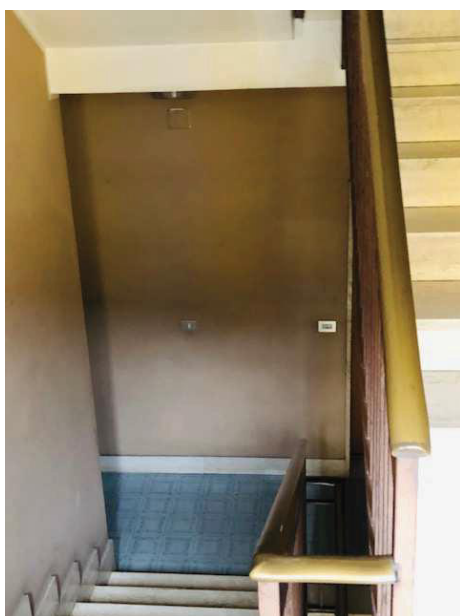
Vano scala

Le pareti esterne sono intonacate al civile e tinteggiate. Il vano scala condominiale ha le rampe in c.a. con pedate, alzate e battiscopa in pietra, mentre i pianerottoli sono pavimentati in piastrelle ceramiche; i parapetti sono con ringhiere in ferro, con corrimano, di disegno semplice.
