## TRIBUNALE DI FOGGIA

Esecuzione Immobiliare - R.G. Es. N. 377/2014

## LA RELAZIONE DI STIMA

#### **BENE 1: APPARTAMENTO, MATTINATA (FG), VIA TORRE DI LUPO N. 29, PIANO 1**

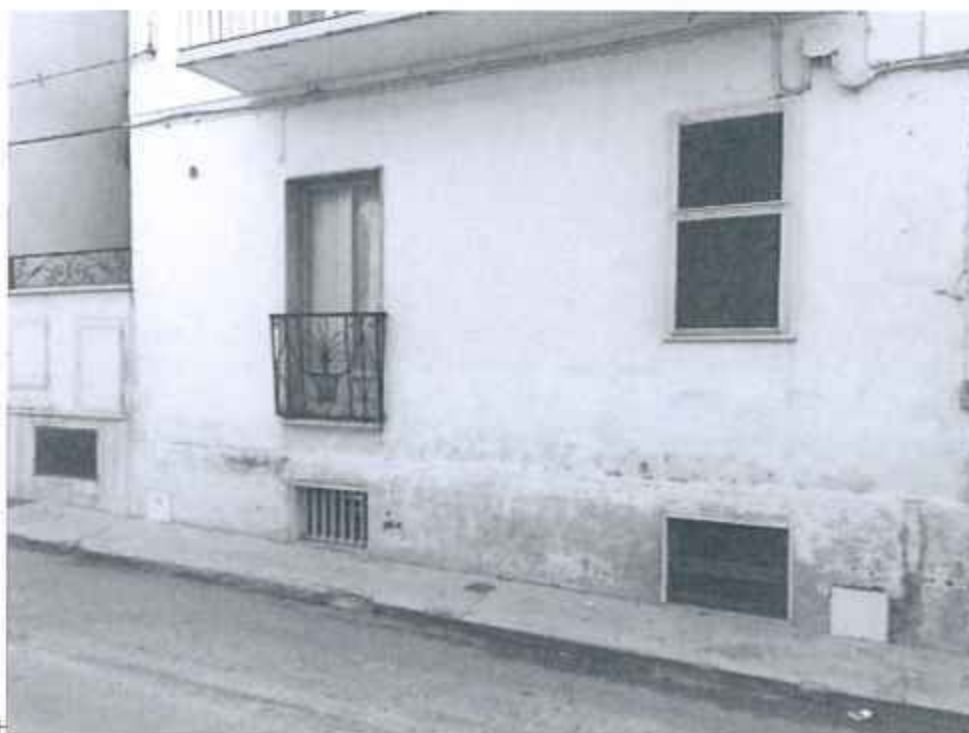
Foto 1 – Facciata su Via Torre di Lupo

Le facciate intonacate di colore bianco, senza alcun elemento di pregio, sono in cattivo stato di manutenzione e conservazione.

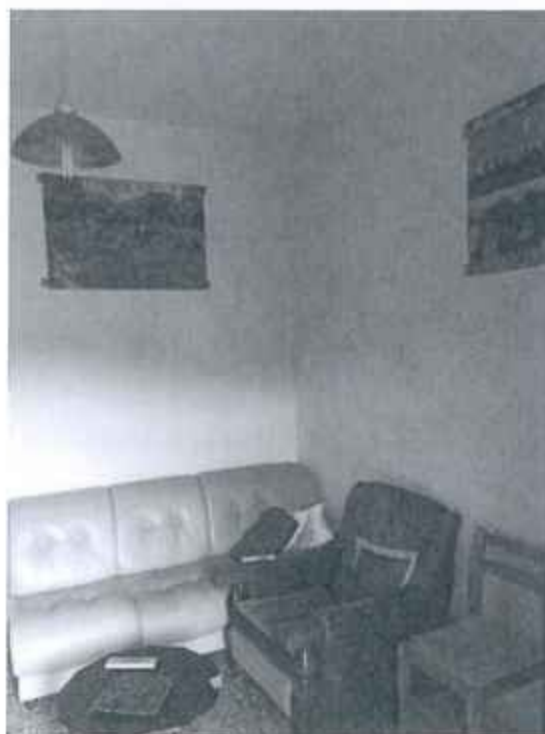
Foto 2 – Soggiorno

Le pareti dei locali sono intonacate, ad eccezione di quelle dei bagni e dell'angolo cottura della cucina che sono, invece, rivestite con piastrelle in ceramica. Le pareti e i soffitti necessitano di lavori di tinteggiatura.

I pavimenti interni sono in graniglia di cemento per le camere della zona giorno e zona notte, mentre il pavimento del bagno è in mattonelle di ceramica. I pavimenti e rivestimenti del bagno sono vetusti e necessitano di essere sostituiti. I pavimenti degli altri ambienti necessitano di pulizia e levigatura.
