**TRIBUNALE DI PALERMO**  
**SEZIONE VI - ESECUZIONI IMMOBILIARI**  
**Esecuzione Immobiliare R.G.Es. 95/2025+297/2025**

**PERIZIA DI STIMA IMMOBILIARE**  
**LOTTO UNICO**

Appartamento sito a Palermo in via Filippo Pecoraino n.60, posto al piano rialzato  
(foglio 89 p.la 1117 sub 6 e p.la 1921 sub 14 graffati - Cat.A/3)

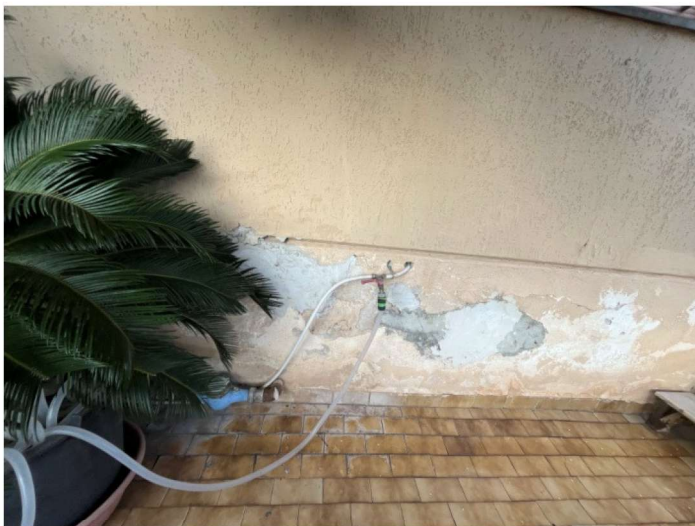
**Condizioni di manutenzione dell'immobile e degli impianti:** Sufficiente stato di manutenzione all'interno dell'appartamento. All'esterno invece in corrispondenza del basamento della struttura, l'intonaco esterno si presenta deteriorato, con lesione che interessano anche le strutture, chiaramente causate da infiltrazioni di umidità da provenienti

dal terreno e da mancata manutenzione dell'edificio. (*all.6*).

*Degradi delle strutture per umidità da risalita*

Sulla base dei dati reperiti, il più probabile valore di stima dell’immobile considerato abitabile è di € 1.060,00/mq; a tale valore si applica un coefficiente di riduzione del 10% dovuto allo stato di conservazione dell’immobile, che pur essendo stato ristrutturato successivamente all’acquisto da parte degli esecutati, presenta all’esterno svariati fenomeni di umidità e degradi.

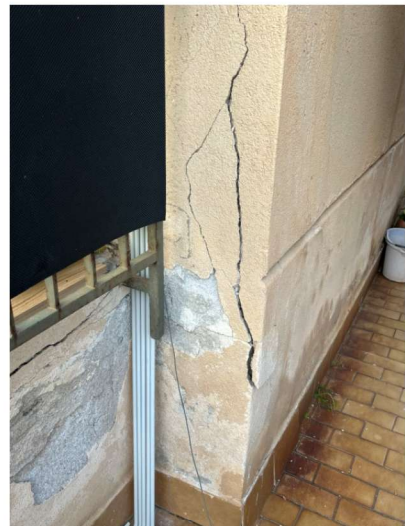
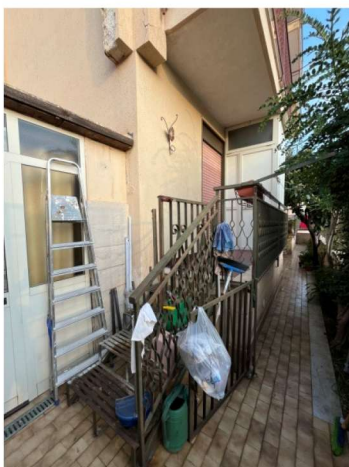
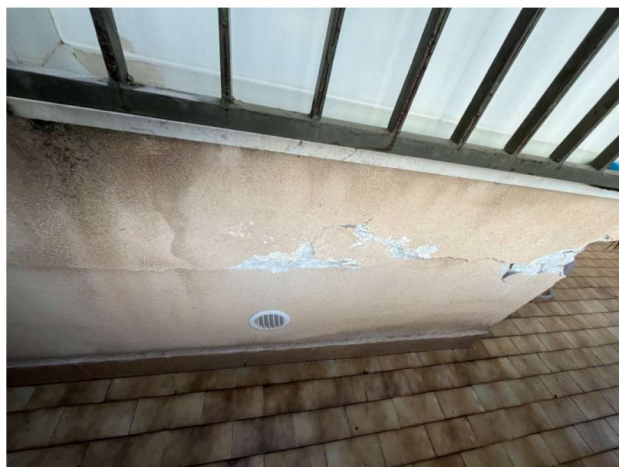
*balcone con accesso alla corte esterna da una camera - con una porzione chiusa a veranda con struttura precaria – degradi*

Le variazioni interne invece sono regolarizzabili attraverso la presentazione di una **CILA in sanatoria (opere già eseguite)** ai sensi dell'**art.3 comma 2 lettera a) della L.R.16/2016**, da presentare, allo Sportello telematico del Comune di Palermo attraverso l'ausilio di un tecnico dotato di firma digitale, ai sensi della L.R.16/2016 (CILA tardiva - opere già eseguite) con la trasmissione di relazione tecnica asseverata ed elaborati grafici, oltre al pagamento della sanzione prevista di € 1.000,00 ai sensi dell'art. 3 comma 5 (trattandosi di opere già realizzate) e di € 150,00 di Diritti di istruttoria. Contestualmente alla presentazione della Cila per diversa distribuzione interna si può procedere anche alla regolarizzazione della chiusura a veranda del balcone, ai sensi dell'art.20 L.4/2003 (opere eseguite), trattandosi di chiusura di balcone coperto, con struttura precaria (infisso in

alluminio), per cui è prevista l'oblazione di € 25,00/mq (mq 2,00\*€25,00 = € 50,00); per cui si ipotizzano oneri complessivi per la regolarizzazione edilizia (CILA in sanatoria compreso regolarizzazione veranda art.20 L.4/2003 (comprensivi dell'onorario del tecnico e dei diritti di istruttoria) pari a € 2.500,00. Si dovrà procedere inoltre alla presentazione di S.C.A. (Segnalazione certificata di agibilità), stante la mancanza di essa per l'intero edificio, per cui si ipotizzano altri € 2.000; tali oneri unitamente ai costi di demolizione e ripristino del muretto con ringhiera e alla regolarizzazione catastale (€ 500,00), e andranno detratti dal valore stimato dell'immobile.

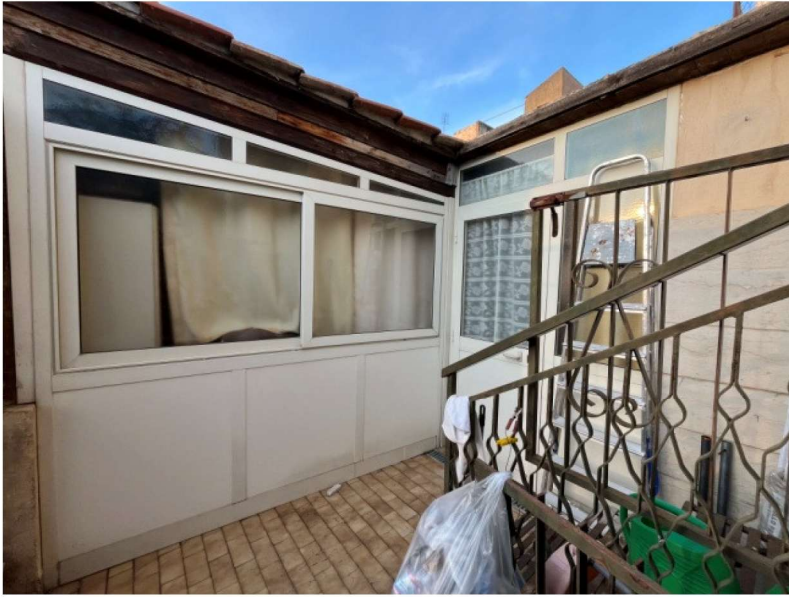
*Chiusura di porzione corte esterna con copertura in legno e struttura in alluminio*

Nella realtà l'opera realizzata aveva comportato anche l'eliminazione di una ringhiera di recinzione in struttura metallica ancorata su muretto esistente in conci di tufo, che delimitava la corte esclusiva dell'immobile in questione dalla zona destinata a parcheggio e nella realizzazione di una parete in tufo, sul muretto sopracitato, in sostituzione della ringhiera.

Per quanto riguarda l'ampliamento oggetto di diniego si dovrà procedere a ripristinare il muretto con ringhiera sul lato corte interna, eliminando il muro alto e mantenendo semmai la copertura in legno, si dovrà inoltre eliminare la cucina realizzata all'esterno. Si ipotizzano oneri pari ad € 2.000,00.

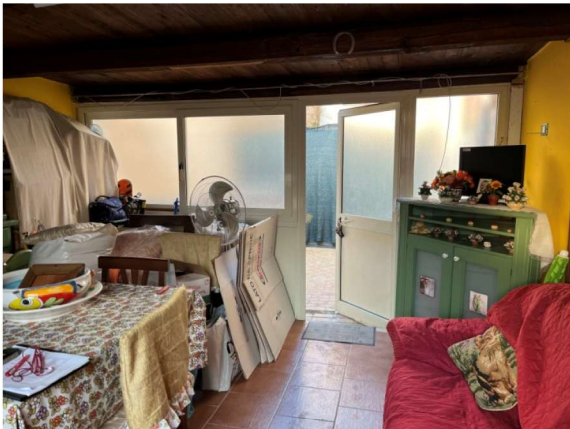
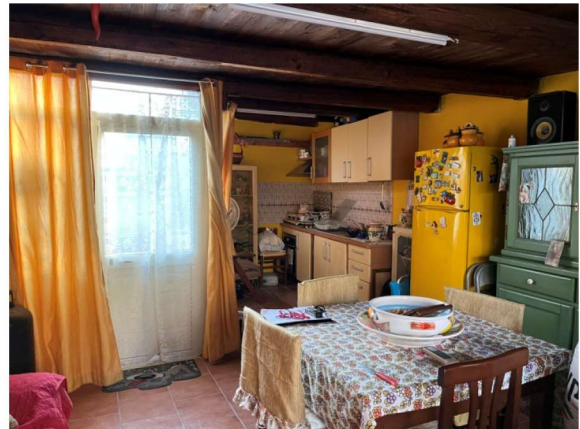
*Interni dell'ampliamento realizzato chiudendo parte della corte esterna (Diniego n.85 dell'08.10.2013)*

Il Comune di Palermo con provvedimento di **Diniego n.85 del 08/10/2013**, denegava l'istanza di Concessione edilizia in sanatoria prot.301304 del 18/04/2012, risultando tali opere in contrasto con le N.T.A. allegate alla Variante Generale di P.R.G., in quanto l'eliminazione della ringhiera e la realizzazione di muratura addossata alla veranda esistente comportava ampliamento e aumento di cubatura, non rispettando i distacchi dai confini e dalle pareti finestrate e pareti di edifici antistanti.

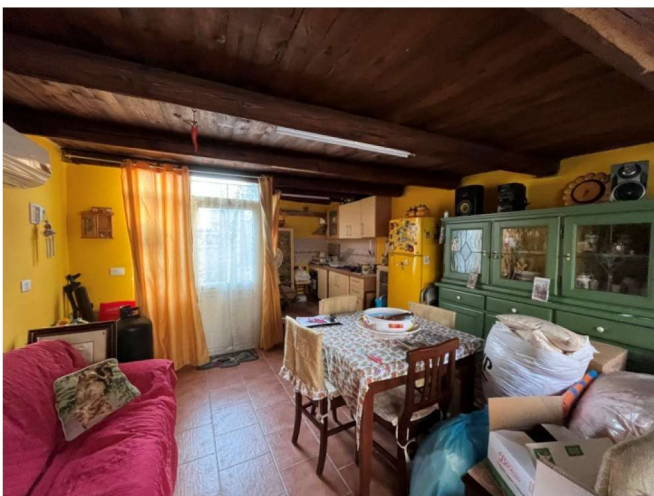
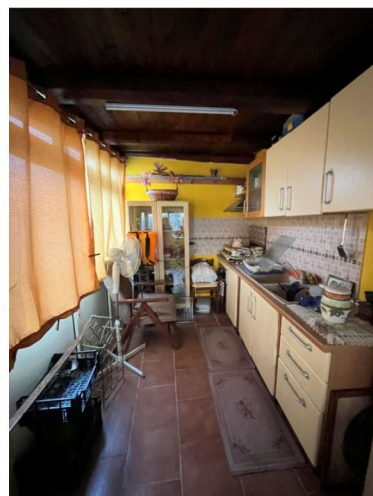
*Interni dell'ampliamento realizzato chiudendo parte della corte esterna con copertura in legno*

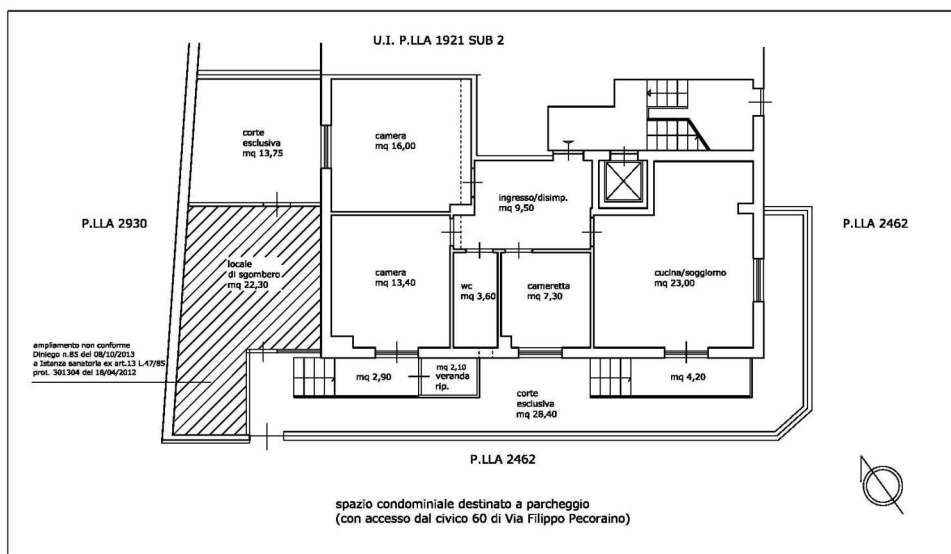
*Planimetria di rilievo dello stato di fatto*

- il ripostiglio esistente è stato ampliato e trasformato in w.c.;
- il w.c. è stato ampliato e trasformato in cameretta, inglobando porzione del soggiorno;
- inoltre in uno dei due balconi una piccola porzione è stata verandata realizzando un piccolo ripostiglio con struttura precaria (2 mq).

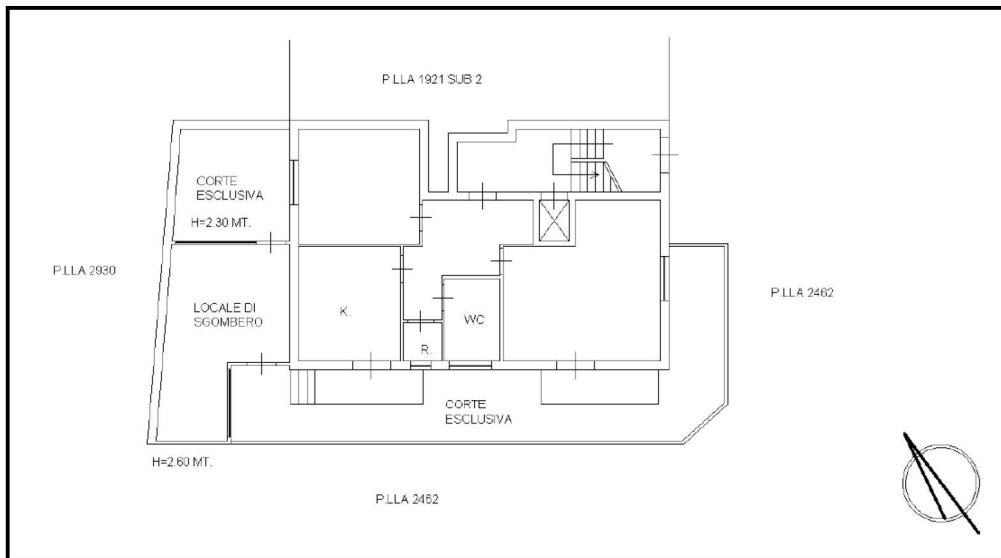
Ultima Planimetria catastale agli atti (25/01/2012)

**Planimetria catastale:** L'appartamento è stato oggetto di lavori di ristrutturazione e diversa distribuzione interna a seguito dell'acquisto da parte degli esecutati. La distribuzione interna non è conforme alla planimetria catastale (data 25/01/2012).

Nella planimetria catastale attuale si riscontra la chiusura di porzione della corte di pertinenza con copertura in legno, struttura precaria e realizzazione di muro su porzione della recinzione. Inoltre sono presenti delle differenze nella distribuzione interna (realizzazione cameretta e spostamento w.c.)

A seguito della regolarizzazione edilizia delle difformità (eliminando l'ampliamento abusivo in conformità al Diniego n. 85 del 08/10/2013 – vedi capitolo sulla regolarità edilizia ed urbanistica) si dovrà procedere alla regolarizzazione della planimetria catastale tramite procedura Docfa (oneri € 500,00) .
