## **TRIBUNALE DI RIETI**

**FALLIMENTO N. 3/2005**

### **RELAZIONE TECNICA DI STIMA D'UFFICIO**

Oggetto del presente incarico risulta essere la determinazione del più probabile valore di mercato del **compendio immobiliare, oggi dismesso, in epoca passata destinato alla lavorazione del latte e suoi derivati**, sito nel Comune di Rieti alla Via della Genetica (già Via Vaiano) il quale, ricompreso all'interno del perimetro del Consorzio per lo sviluppo industriale della Provincia di Rieti, risulta identificato al N.C.E.U. nel modo seguente:

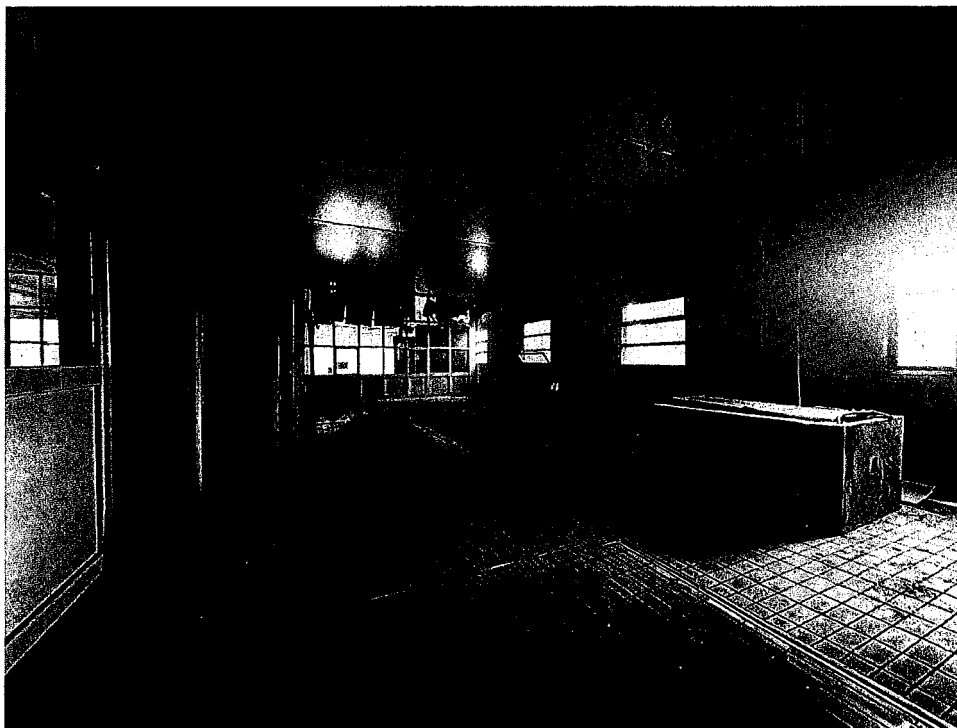
**Fotografia n.7** – Altra visuale della zona “lavorazione” all’interno del Corpo n.1.

Atteso il perdurare, oramai da anni, dell’inattività delle lavorazioni espletate all’interno dello stesso manufatto risultano da adeguare l’impianto elettrico ed idrico mentre in diverse porzioni del capannone risultano evidenti e diffusi gli ammaloramenti derivati dalle infiltrazioni di acqua piovana provenienti dalla copertura.

**A tal riguardo, al fine di revisionare la restante porzione di copertura realizzata attraverso la posa in opera di lastre grecate onde evitare il continuo manifestarsi delle infiltrazioni di acqua piovana all'interno degli ambienti lavorativi, si stima un importo monetario, a corpo, pari a € 25.000,00**

Al fine di risanare le porzioni murarie verticali posizionate all'interno del **Corpo di fabbrica n.1 risultate ammalorate dai predetti fenomeni infiltrativi**, si reputa adottare un importo monetario a corpo, ricomprensivo i costi di raschiatura delle tinteggiature, successiva stuccatura e tinteggiatura, nonché ripristino delle controsoffittature lì dove danneggiate, complessivamente pari a **€ 30.000,00**.

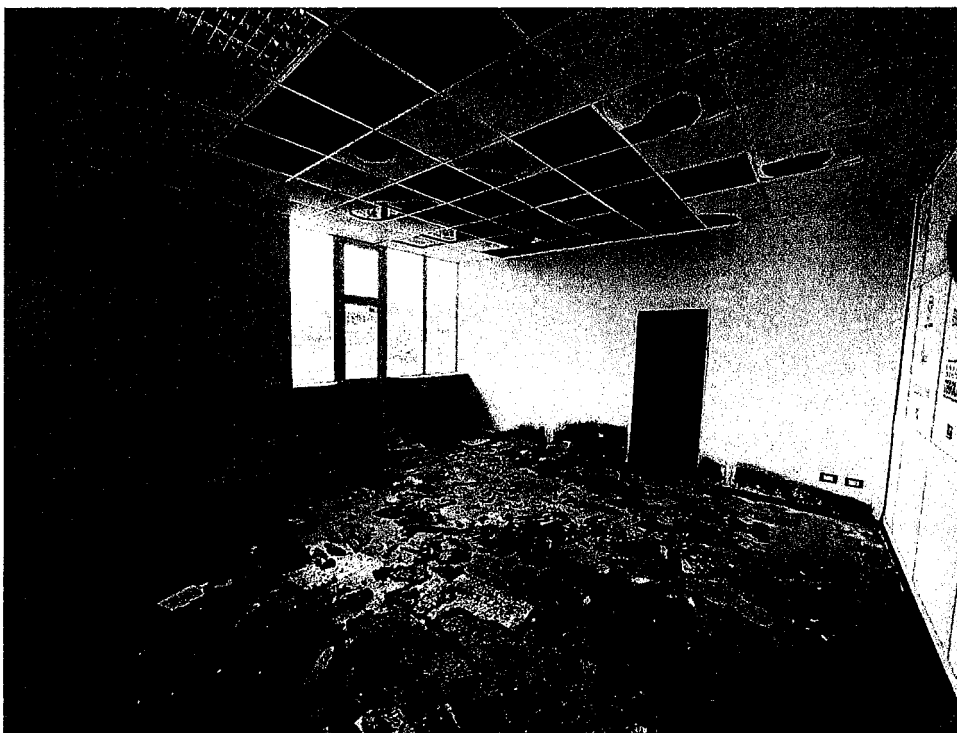
**Fotografia n.8** – Altra visuale della zona “lavorazione” all’interno del Corpo n.1 con particolare dei fenomeni di infiltrazioni di acqua rinvenuti in molteplici aree del corpo di fabbrica stesso.

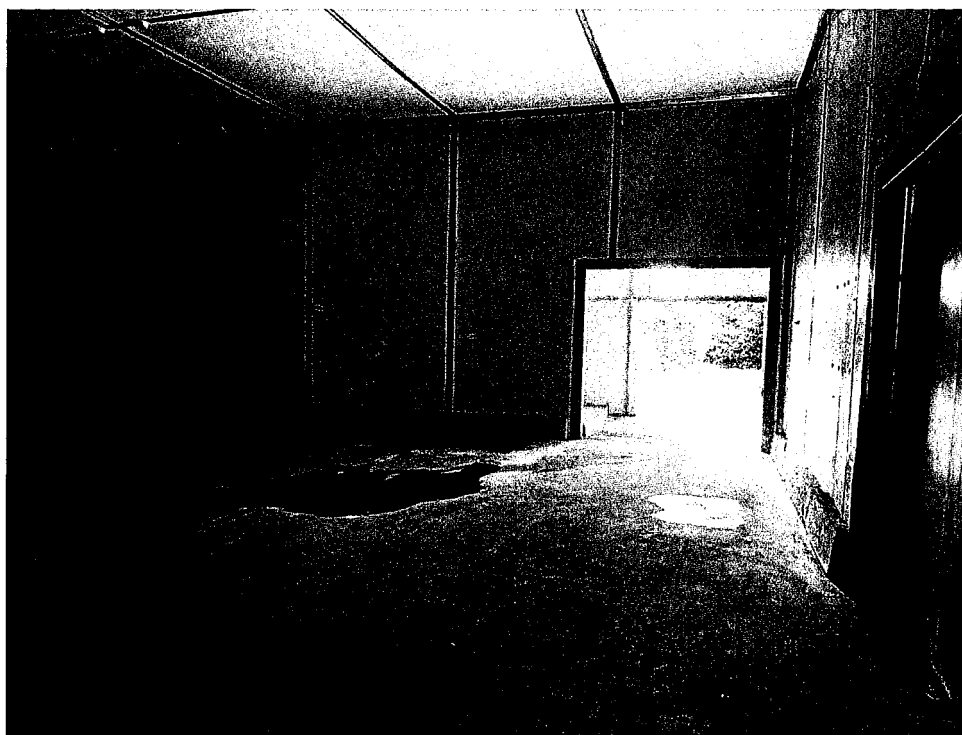
**Fotografia n.10** – Altra visuale della zona “celle frigorifere” all’interno del Corpo n.1. Anche è stata accertata la presenza di fenomeni di infiltrazione di acqua proveniente dalla copertura.

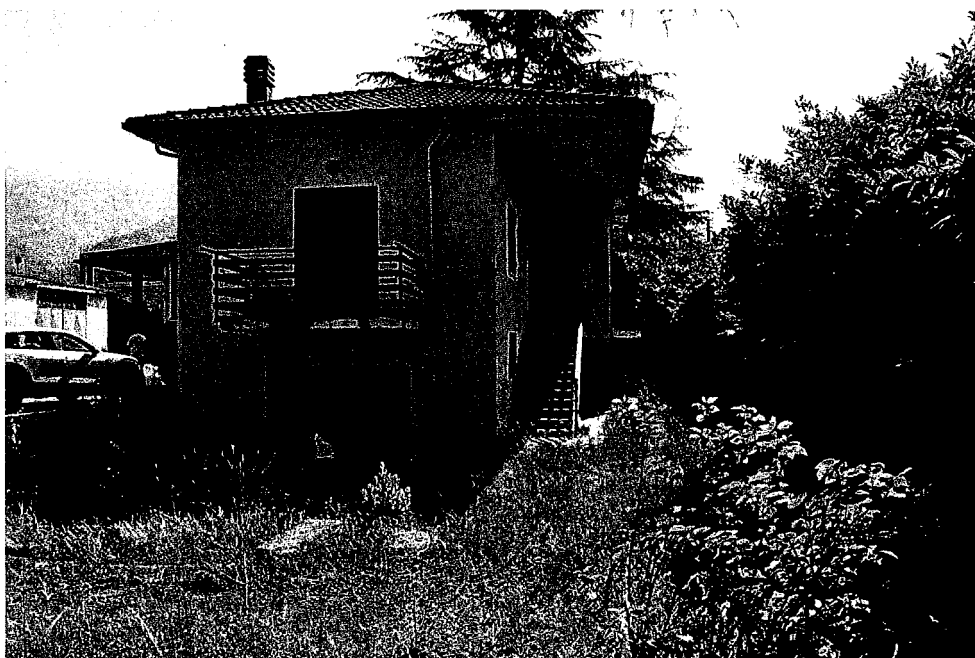
**Fotografia n.12** – Il fronte Ovest del Corpo n.2 ripreso dalla corte esterna di pertinenza del compendio immobiliare.

Per quanto invece riguarda il **Corpo n.2**, in passato destinato all’alloggio del custode, si rappresenta come lo stesso, realizzato per mezzo di struttura portante in muratura coperta da un solaio laterocementizio con soprastante manto di copertura in tegole in laterizio, **versi in un pessimo stato di conservazione determinato, in particolare, dalle copiose infiltrazioni di acqua piovana provenienti dalla copertura tali da causare, nella quasi totalità degli ambienti interni, evidenti ammaloramenti dello strato di intonaco e della soprastante tinteggiatura.**

**Alla luce di ciò anche l’ammaloramento degli impianti, soprattutto quello elettrico, e degli infissi in legno.**

- **Demolizione, nella sua interezza, del manto di copertura e successivo suo ricollocamento, il tutto onde eliminare il perdurare del fenomeno infiltrativo dell'acqua piovana;**

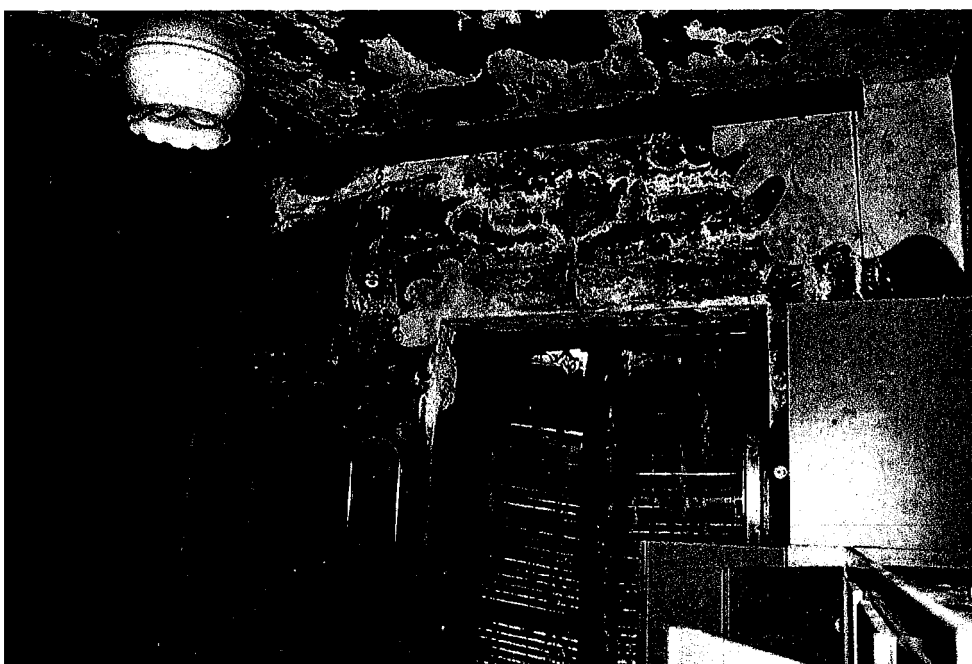
**Fotografia n.19** – Piano Terra del Corpo n.2. Ambiente Camera. Particolare dei fenomeni di umidità/infiltrazione di acqua rinvenuti in corrispondenza del solaio di copertura.

- **Demolizione, nella sua interezza, del manto di copertura e successivo suo ricollocamento, il tutto onde eliminare il perdurare del fenomeno infiltrativo dell'acqua piovana;**
- **Demolizione e rifacimento di porzioni dello strato di intonaco risultato ammalorato dal fenomeno infiltrativo di acqua piovana;**
- **Raschiatura di tutte le tinteggiature;**
- **Rasatura delle superfici raschiate per renderle idonea alla successiva tinteggiatura;**
- **Tinteggiatura di tutti gli ambienti abitativi;**
- **Revisione dell'impianto elettrico;**
- **Revisione degli infissi;**

- **Demolizione e rifacimento di porzioni dello strato di intonaco risultato ammalorato dal fenomeno infiltrativo di acqua piovana;**

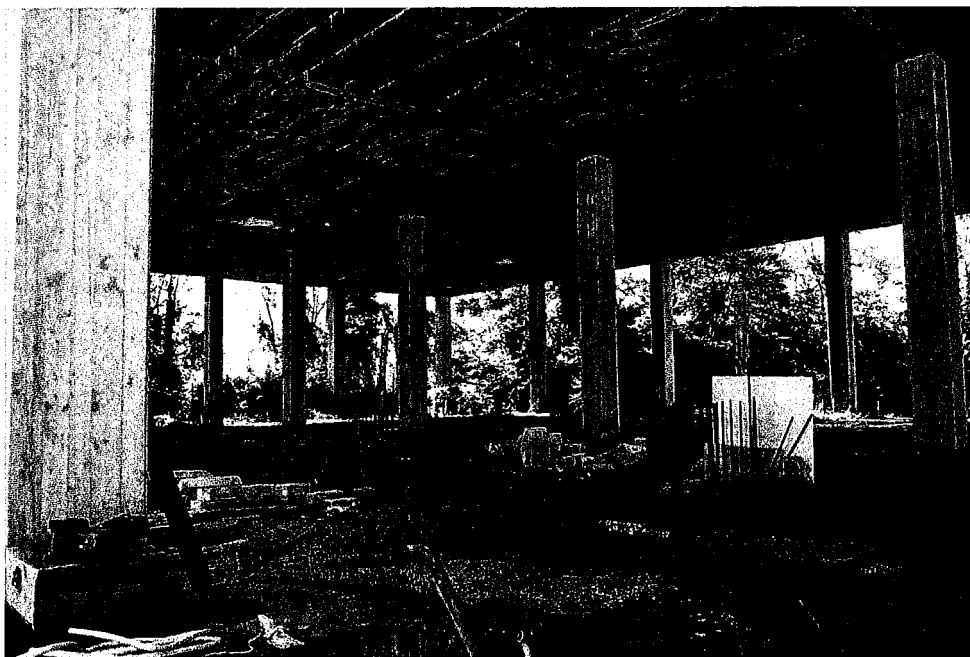
Per quanto infine attiene il **Corpo n.3**, allo stato attuale al grezzo, costituito dalla sola struttura portante realizzata in pilastri in calcestruzzo cementizio armato e solai latero-cementizi, esso, come in precedenza relazionato, risulta articolato sul Piano seminterrato e Terra e privo, al Piano Terra, di qualsivoglia tamponatura interna ed esterna e/o impianti.

**Fotografia n.22** – Corpo n.3 – Piano Terra. Visuale della struttura portante del fabbricato.
