allegato n. **E.13**

## **Fotografie degli esterni**

*scatti del primo Luglio 2025*

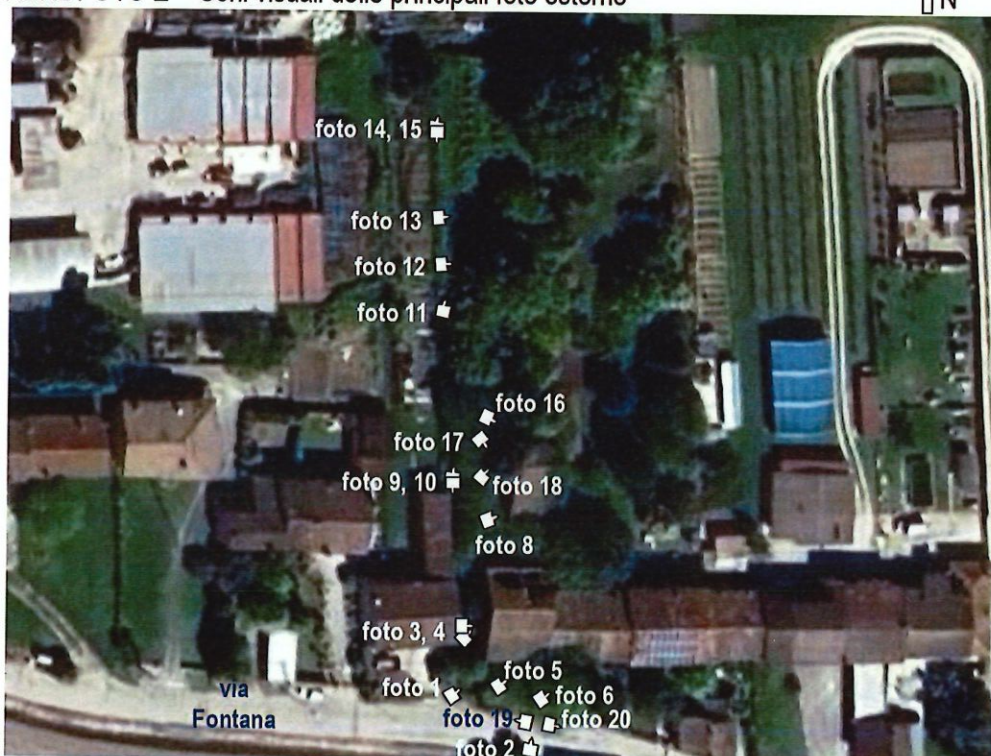
## AEROFOTO 2 – Coni visuali delle principali foto esterne

La foto n. 7 è scattata tra le foto 5 e 6, verso est. Le foto nn. 11, 12, 13, 14 e 15 sono riportate per completezza di panoramica, ma non riguardano direttamente beni pignorati.
