## Procedura Esecutiva Immobiliare n. 3/2012 - Udiencia del 27/01/2026

Oggetto: Tribunale di Matera – Esecuzione Immobiliare n. 3/12

### RELAZIONE DI CONSULENZA TECNICA DI UFFICIO

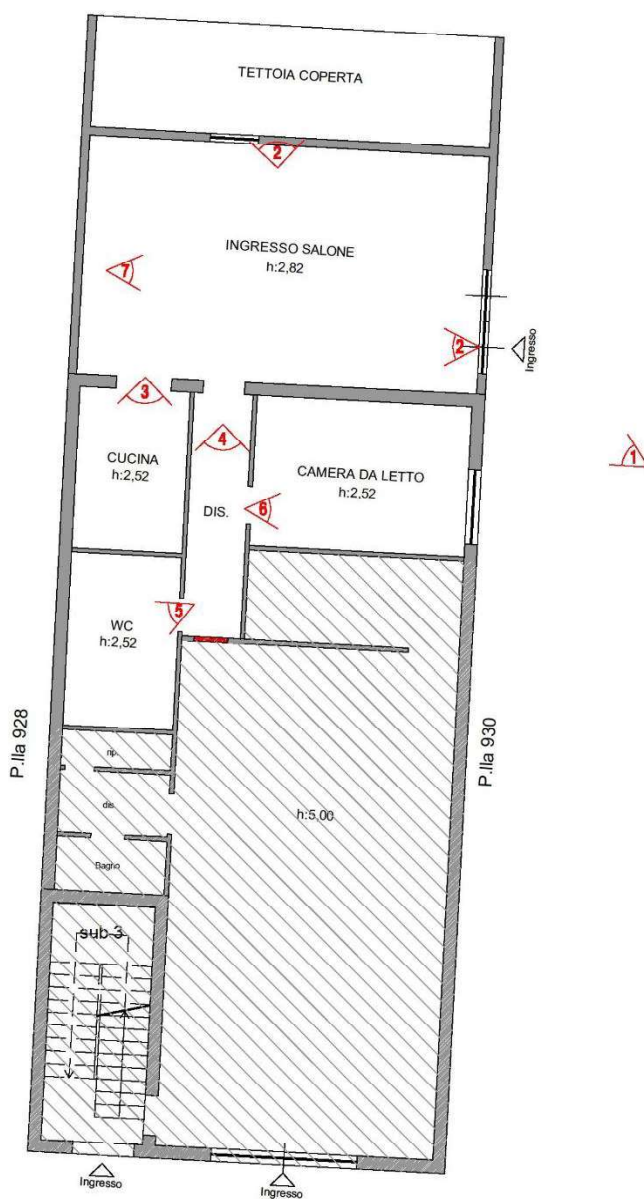
## PIANO TERRA ATTUALE coni ottici per relazione fotografica

- **Presenza di un immobile realizzato sull'area libera retrostante, di pertinenza del laboratorio artigianale**

Dall'analisi del lotto in questione ne deriva che tale immobile deve rientrare nella procedura esecutiva in quanto insiste sulla superficie della particella esecutata. Andrebbe sicuramente stimato, in quanto bene che cambierebbe il valore dell'intero compendio immobiliare; poi saremmo di fronte a due operazioni da poter effettuare:

1. Per velocizzare le tempistiche, al fine di poterne espletare la vendita, andrebbe valutato e deprezzato, considerata la NON regolarità edilizia in quanto realizzato in assenza di autorizzazioni;
2. Potrebbe essere sanato e successivamente valutato al fine di ottenere un bene al miglior prezzo di mercato (per tale operazione sarebbe necessario interfacciarsi con l'ufficio tecnico del comune di Montalbano Jonico per verificare che la sanatoria sia possibile).

A tal proposito si precisa che la sottoscritta non ha proceduto all'accatastamento dello stesso in quanto IMMOBILE ABUSIVO e secondo la Corte di Cassazione (*C. Cass. civ. 11/12/2025, n. 32312*), il provvedimento di classamento e di attribuzione della rendita catastale di un immobile non può prescindere dalla regolarità urbanistica ed edilizia.
