**TRIBUNALE ORDINARIO DI AGRIGENTO**

Proc. n. 234/2009 R.G.

**CONSULENZA TECNICA D'UFFICIO**

**RELAZIONE + ALLEGATI**

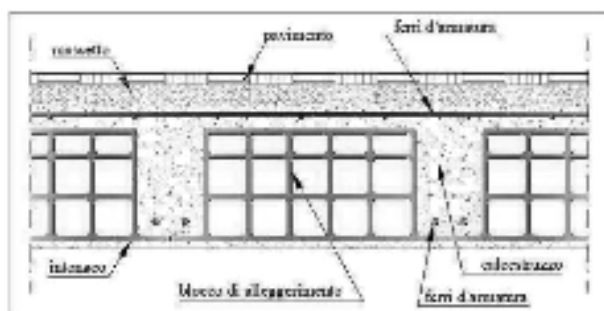
Fig. 1. Sezione trasversale del solaio in oggetto.

In aggiunta al fenomeno dello sfondellamento delle pignatte, il solaio presenta anche i travetti prefabbricati abbondantemente degradati con distacco del copriferro e le armature a vista e ossidate.

Il solaio del tipo latero cementizio, come quello oggetto di perizia, è costituito da materiali alquanto diversi a cui si riconoscono compiti altrettanti differenti: le barre d'armatura e il calcestruzzo assolvono all'esigenza di sopportare i carichi mentre ai blocchi di laterizio (con funzione di alleggerimento denominate anche pignatte) si attribuisce la funzione di rendere meno pesante la struttura del solaio stesso.
