Tribunale di Palermo  
Sezione VI Esecuzioni Immobiliari  
R.G.Es. 101/2016  
LOTTO UNICO  
Esperto stimatore: ING. PIETRO BARRESI

# PERIZIA DI STIMA IMMOBILIARE

Piena proprietà dell'appartamento sito in Palermo, in via Santi Sirena n. 42, piano terra, censita al C.F. di Palermo al foglio 73, mappale 210, sub 3

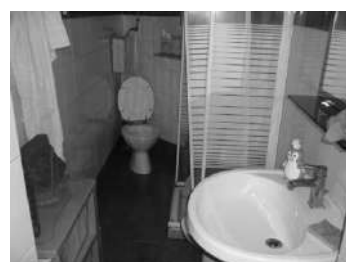
Foto 3 – Servizio igienico

Il servizio igienico presenta pavimentazione con piastrelle di ceramica come il rivestimento parietale che si estende per un'altezza di 1,40 ml.; sono presenti le seguenti apparecchiature: doccia, lavabo e vaso igienico; nel vano servizio è collocato scaldacqua elettrico (Foto 3 e 4).

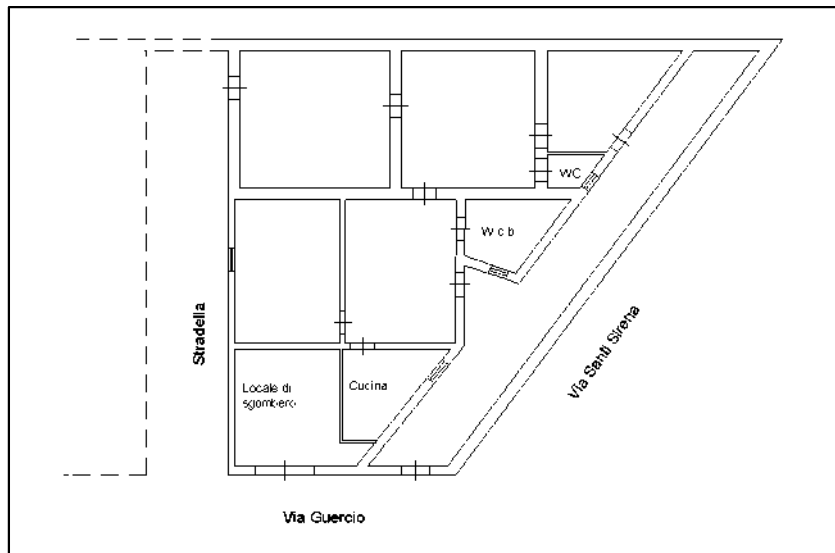
**Planimetria catastale Fg. 73 part. 210 sub 3 (All. 3) come da originario impianto**

Come già detto sono state rilevate delle differenze dello stato di fatto rispetto alla planimetria catastale della part.lla 210 sub 3 del fg. 73, consistenti, come già detto, nel frazionamento dell'immobile in tre unità distinte, due con destinazione abitativa ed un locale magazzino. Al fine di rendere indipendenti le due unità abitative identificate con i sub 5 e 6, è stato chiuso un vano porta interno e aperto un vano che consente l'accesso dalla via G. Amato Pojero; all'interno del locale magazzino, oggi identificato con il sub 4, è stato realizzato un locale wc e delimitato il locale sottoscala.

L'immobile deve essere riportato alla originaria situazione catastale riaprendo il vano di comunicazione interno e chiudendo l'accesso su via Pojero mediante la presentazione di una pratica DOCFA per la quale si prevede un costo pari ad € 700,00.
