# TRIBUNALE DI BARI

## RELAZIONE DI CONSULENZA TECNICA DI UFFICIO **PROCEDURA DI LIQUIDAZIONE GIUDIZIARIA** **23 / 2024 LG** **LOTTO TRENTASEI**

Locale cantina al piano S2 sito in Bari (BA) alla Via Mogadiscio snc e identificato al Catasto Fabbricati al foglio n. 9, particella n. 384 sub. n. 37

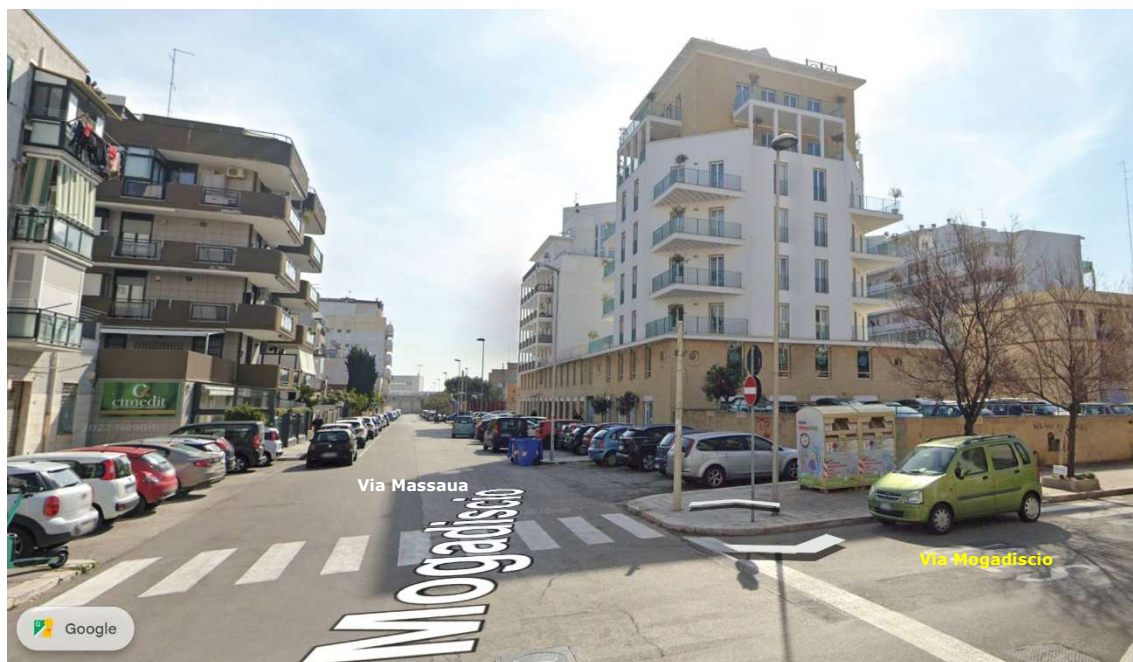
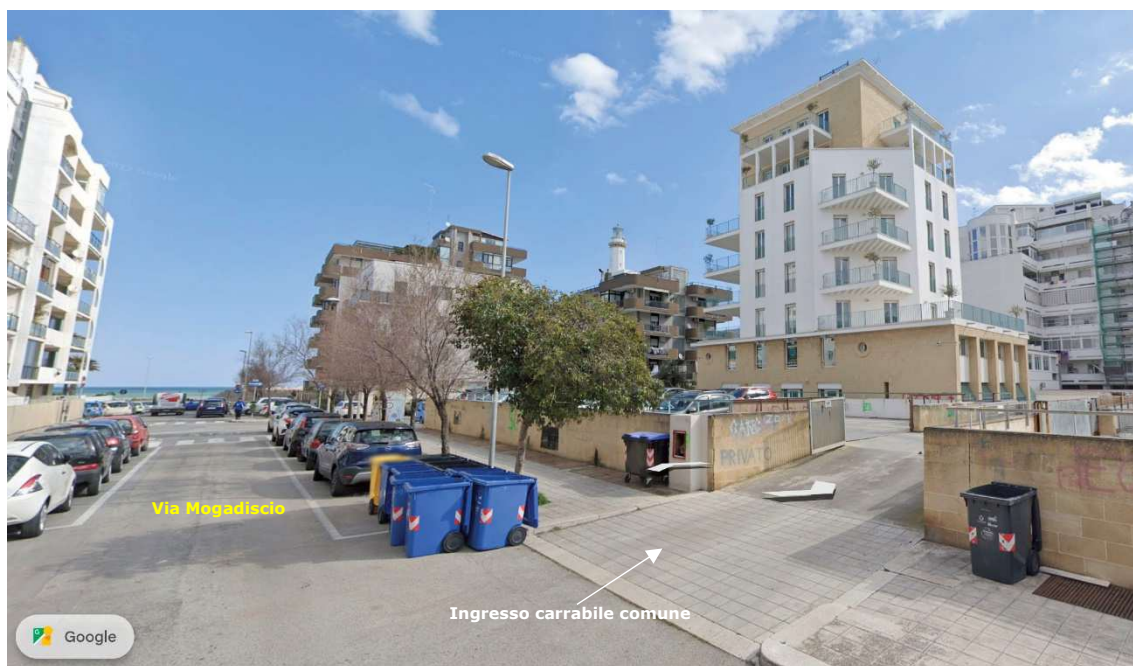
Foto satellitari

**Foto satellitari.** Complesso edilizio realizzato tra le Vie Skanderbeg, Mogadiscio, Massaua e Del Faro

Il complesso edilizio è composto da cinque palazzine condominiali con annessa area esterna comune in parte destinata a posti auto scoperti. Il lotto su cui insiste tale complesso, presenta pianta a C con cortile interno. Le palazzine condominiali sono composte da piano scantinato, piano terra e sette piani superiori. Nello specifico, il piano terra è adibito a locali commerciali e i piani superiori, da appartamenti per civile abitazione, oltre ad un piano interrato comune adibito a box auto, posti auto coperti,

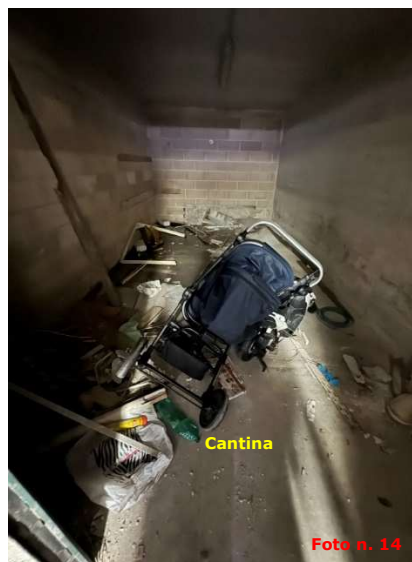
PIANTA PIANO SECONDO INTERRATO  
Altezza 2.40m  
Superficie lorda locale cantina 19.63mq  
Superficie netta locale cantina 16.00mq

**Locale cantina al piano S2** (fg. n. 9 ptc. n. 384 **sub. n. 37**) sito in Bari (BA) alla Via Mogadiscio snc- **Pianta Piano S2. Stato dei luoghi**  
Rilievo grafico a cura del CTU

Il **locale cantina al piano S2** (fg. n. 9 ptc. n. 384 **sub. n. 37**) è raggiungibile dall'esterno a mezzo di rampa carrabile condominiale (con ingresso da Via Mogadiscio) per poi proseguire sulla seconda rampa carrabile. Giunti al piano, il locale deposito risulta essere l'ultimo in fondo a sinistra (cfr. all. 2-3-4). Il bene in esame, presenta pianta rettangolare e superficie utile di 16 mq (cfr. all. 4). Le pareti del locale deposito sono realizzate in blocchetti di cemento ed il solaio è formato da lastre di cemento faccia a vista (cfr. all. 4); la pavimentazione è di tipo industriale (cfr. all. 4); la porta di accesso è in ferro (cfr. 4); è presente l'impianto elettrico a vista con cavi in pvc (cfr. all. 4).
