**VISTA DEGLI IMMOBILI A SAN NICOLA  
MANFREDI (BN)**

**C.DA IANNASSI – LOC. MEZZARICOTTA  
FG. 7, P.LLE NN. 262 sub 4, 262 sub 5 E 339**

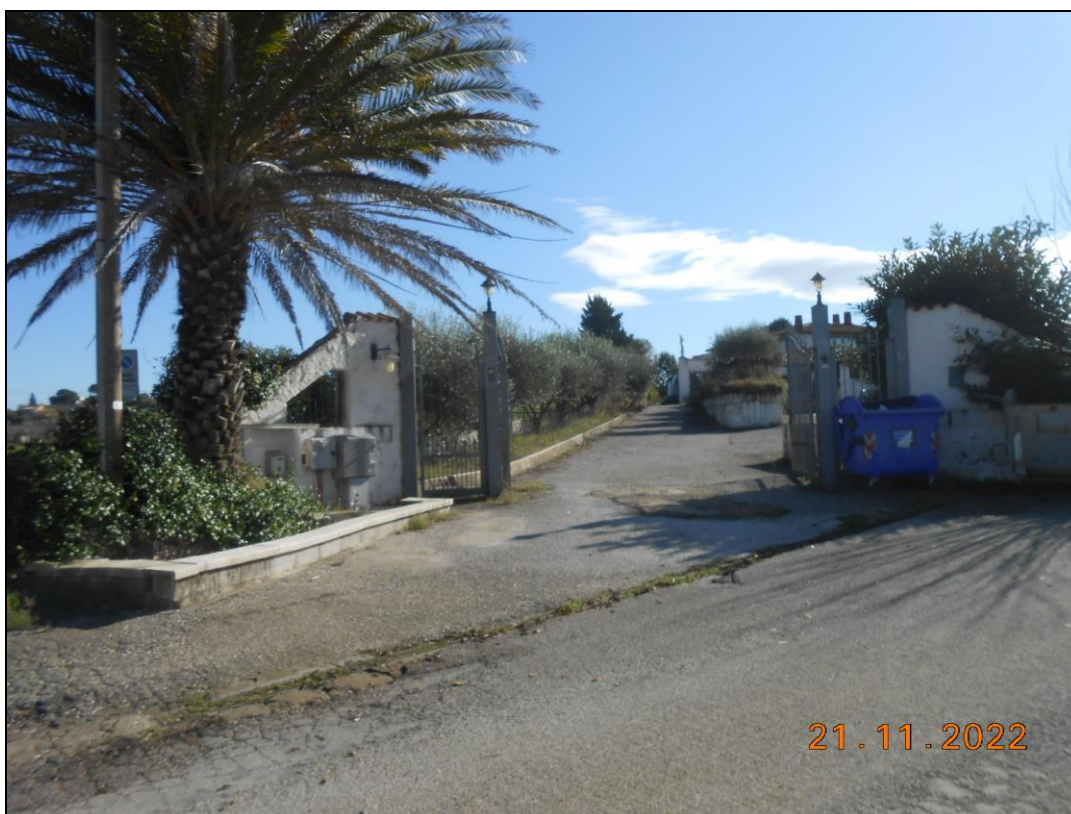
**FOTO N. 01 Vista dell'immobile pignorato dalla strada comunale Mezzaricotta.**

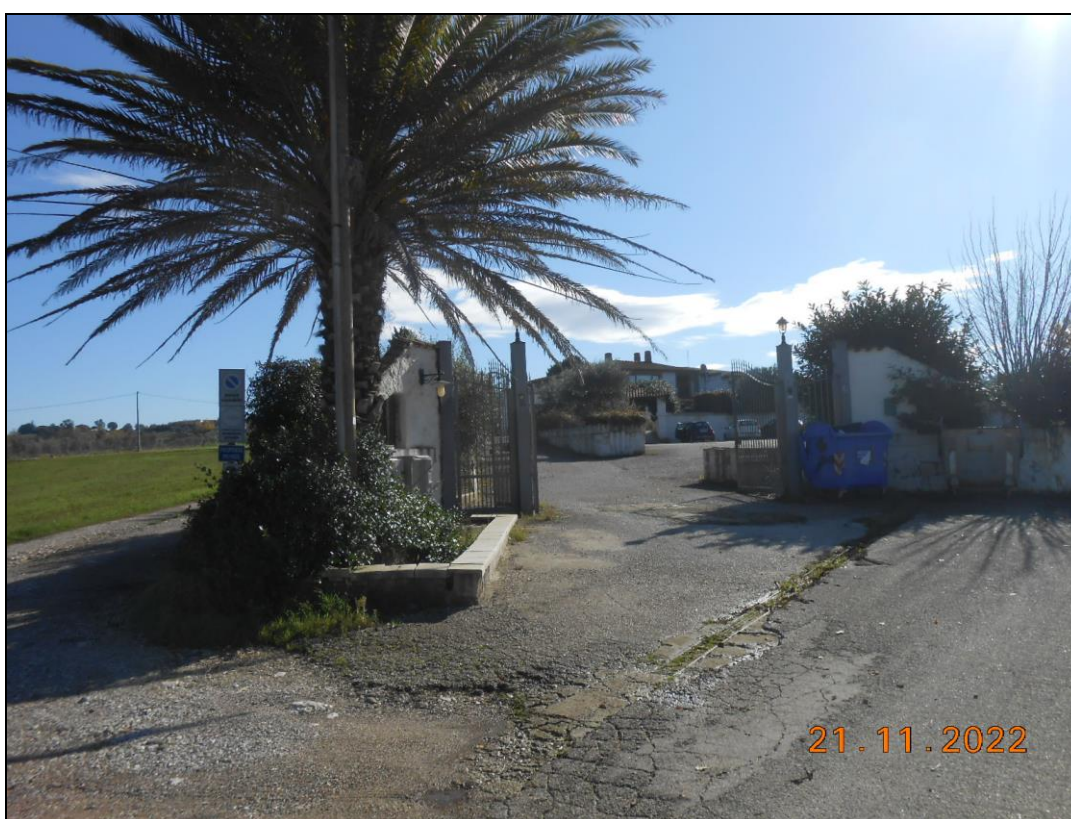
**FOTO N. 02 Vista dell'immobile pignorato dalla strada comunale Mezzaricotta.  
Si notano gli accessi carrabile e pedonale.**

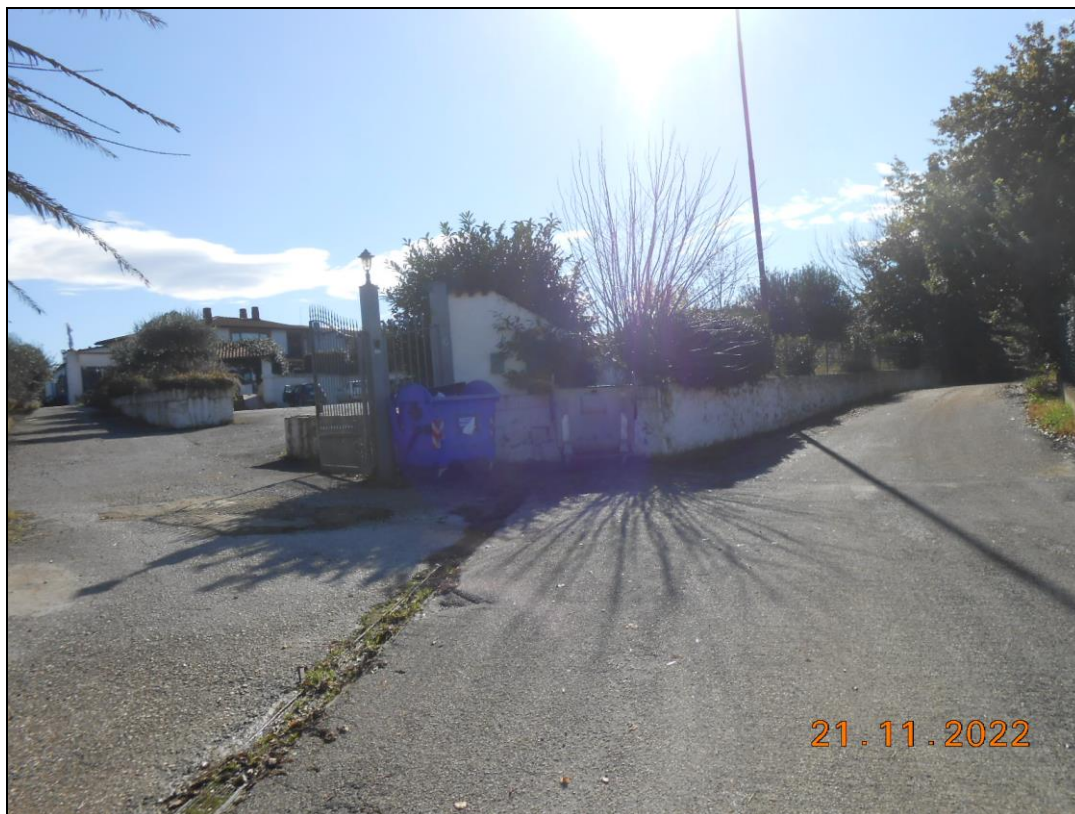
**FOTO N. 03 Vista ingresso dell'immobile pignorato dalla strada comunale.**

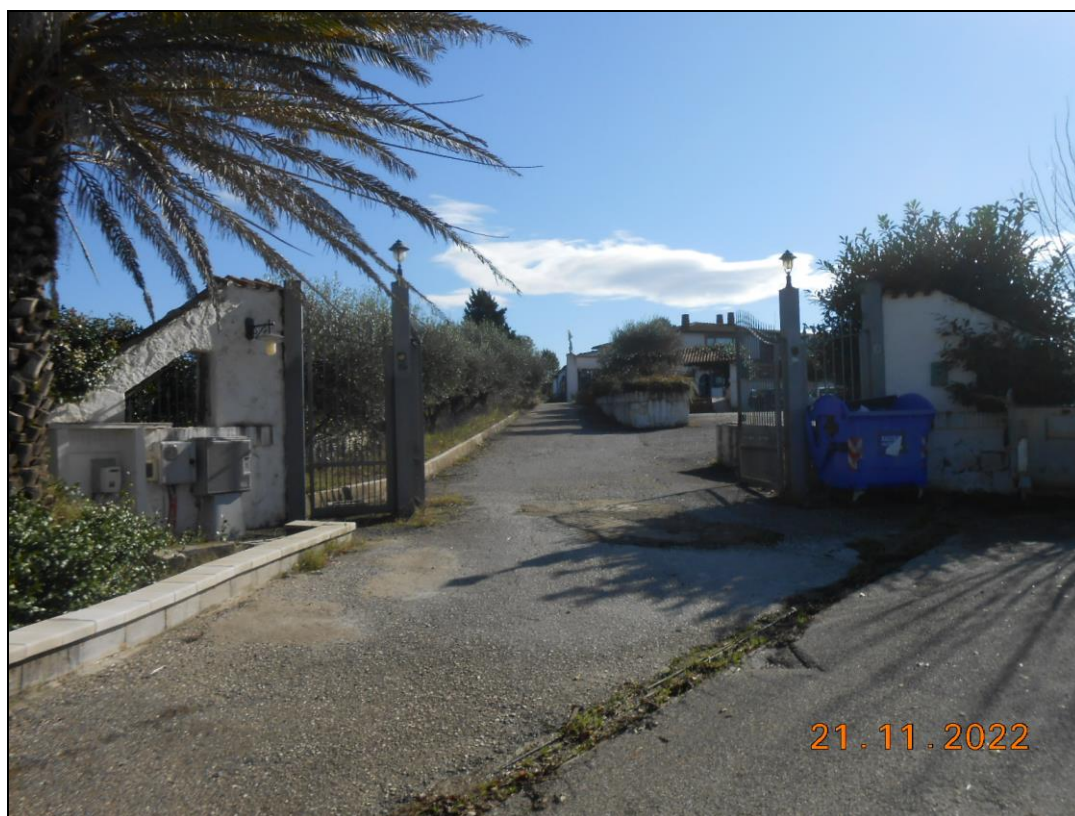
**FOTO N. 04 Vista ingresso dell'immobile pignorato.**

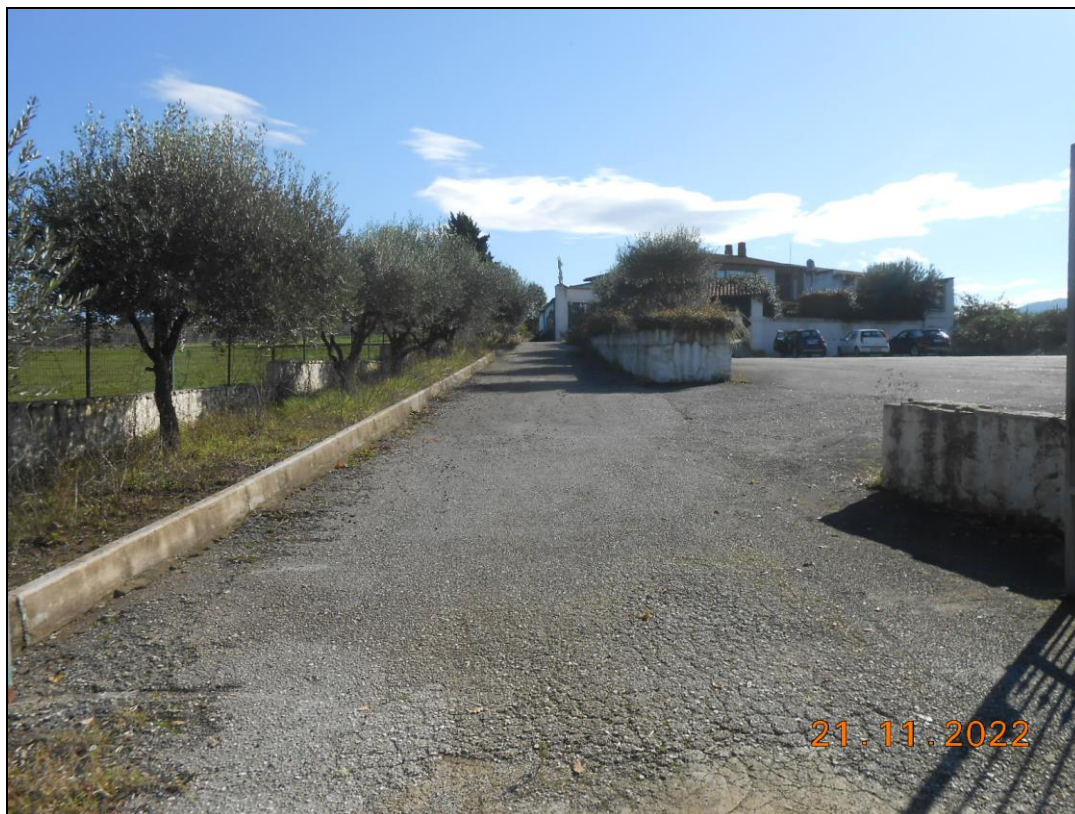
**FOTO N. 05** Vista della corte pertinenziale dell'immobile pignorato, adibita a strada di transito, parcheggio e ad aiuole.

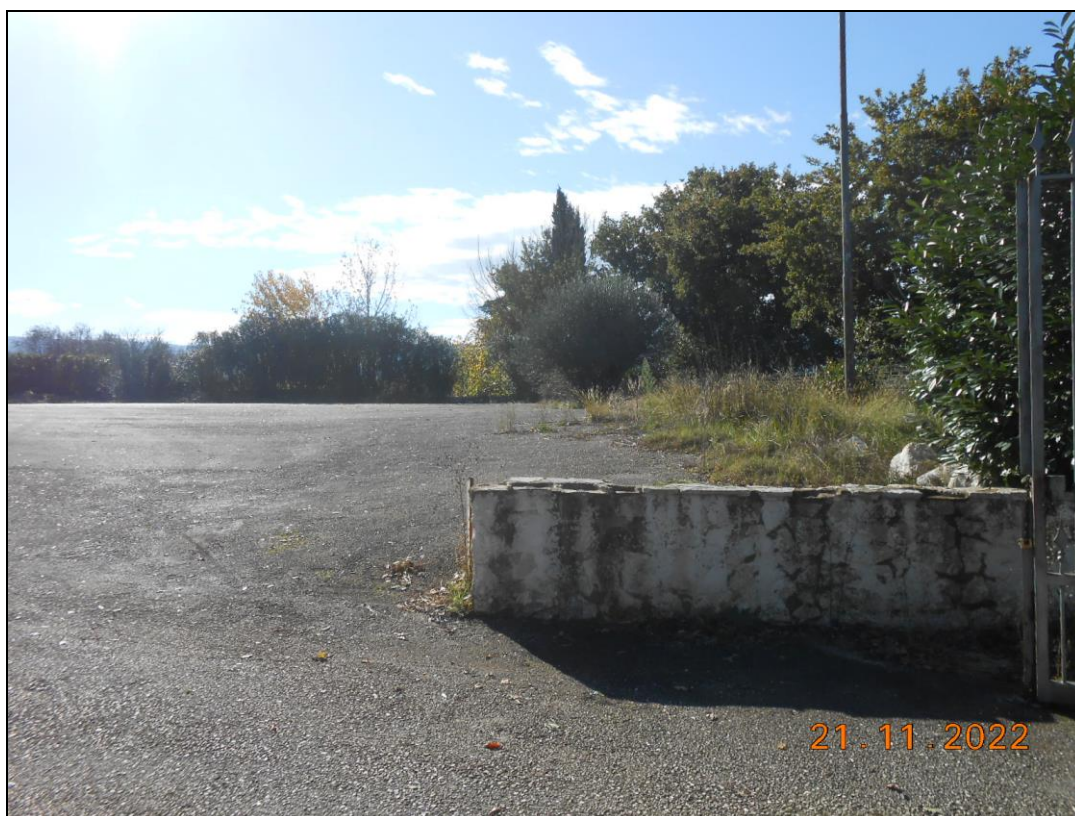
**FOTO N. 06** Vista della corte pertinenziale dell'immobile pignorato, ricadente sulla p.lla 339.

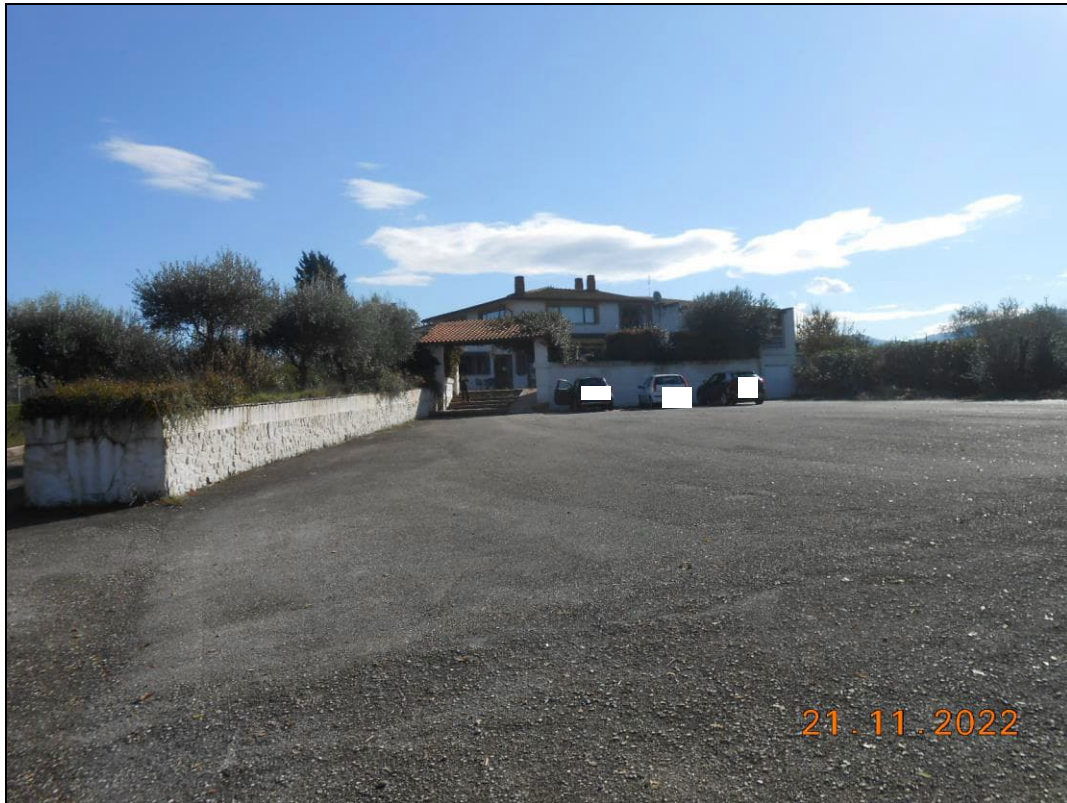
**FOTO N. 07** Vista della corte antistante all'immobile pignorato adibita parte a verde e parte pavimentata in asfalto.

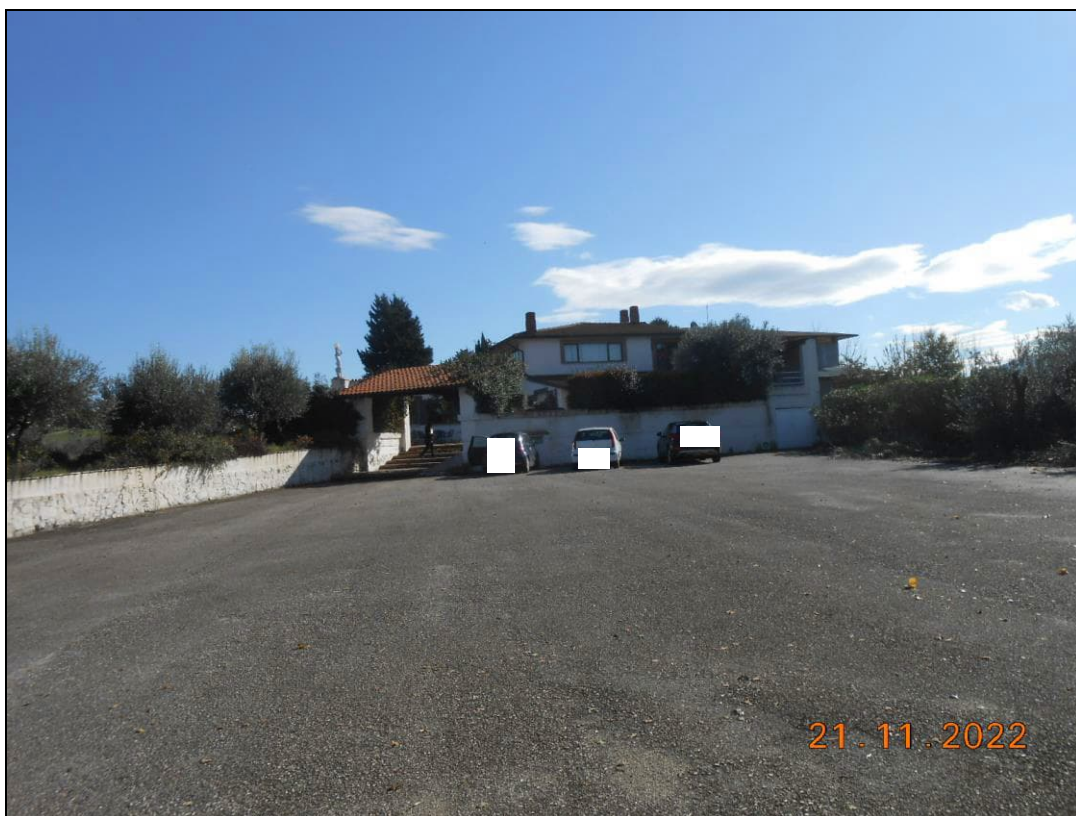
**FOTO N. 08** Vista della corte antistante all'immobile pignorato adibita a parcheggio. Si nota il fabbricato p.la 262.

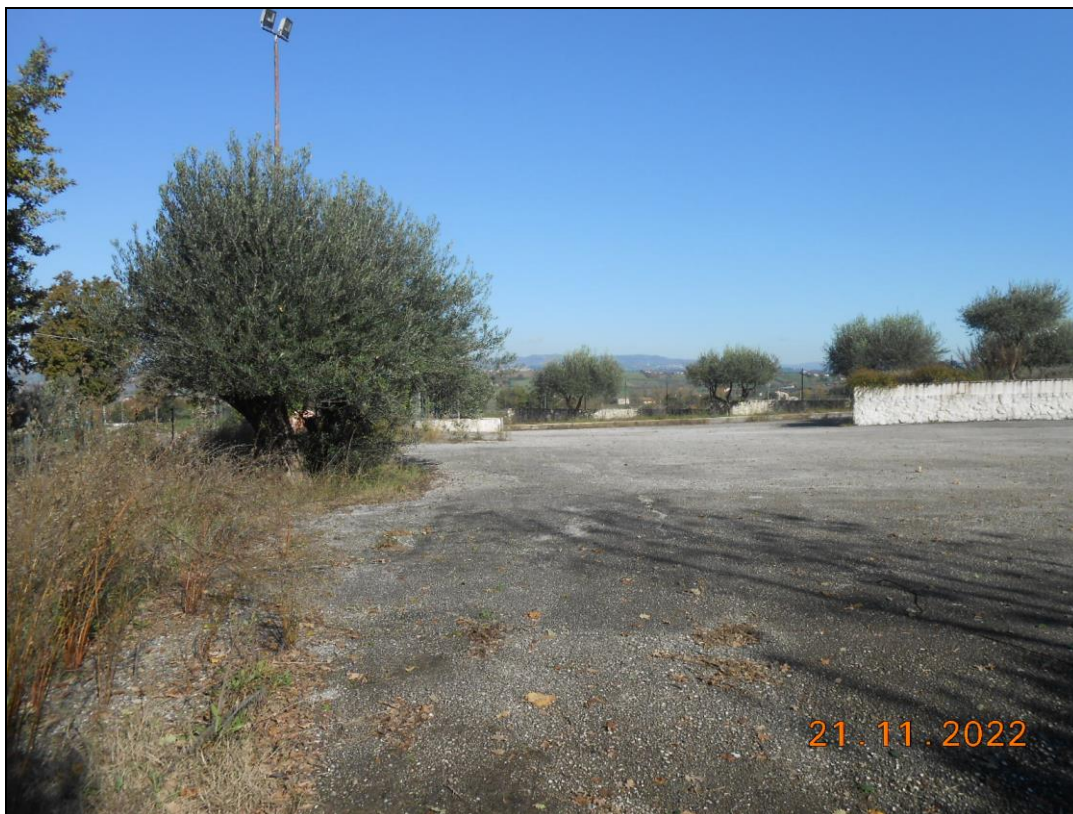
**FOTO N. 09** Vista della corte pertinenziale antistante il fabbricato, adibita a parcheggio.

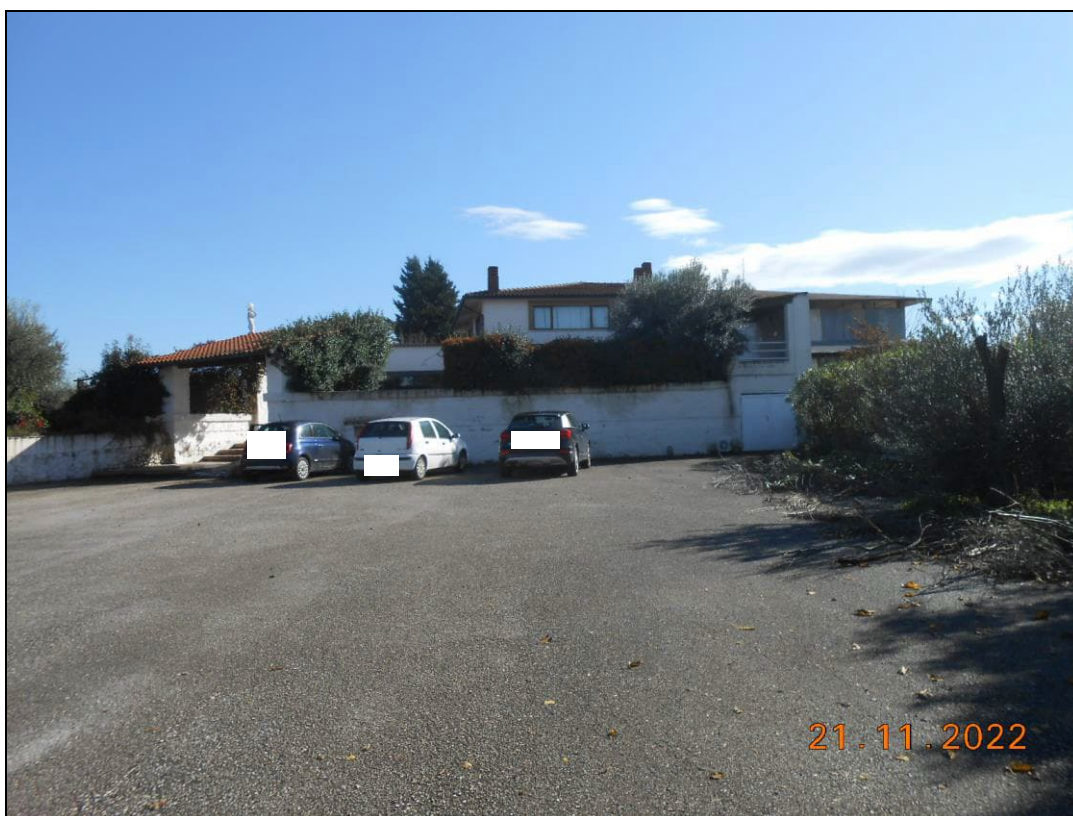
**FOTO N. 10** Vista del fabbricato p.lla 262.

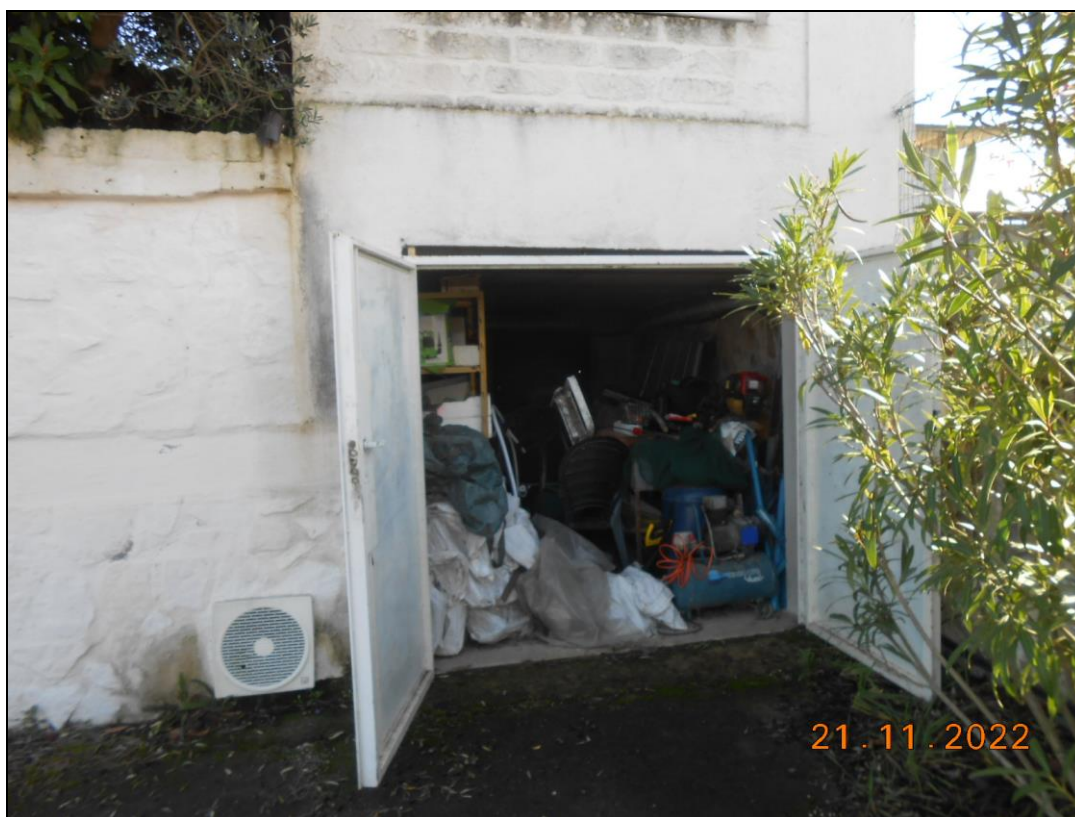
**FOTO N. 11 Vista del locale deposito sottostante il terrazzino.**

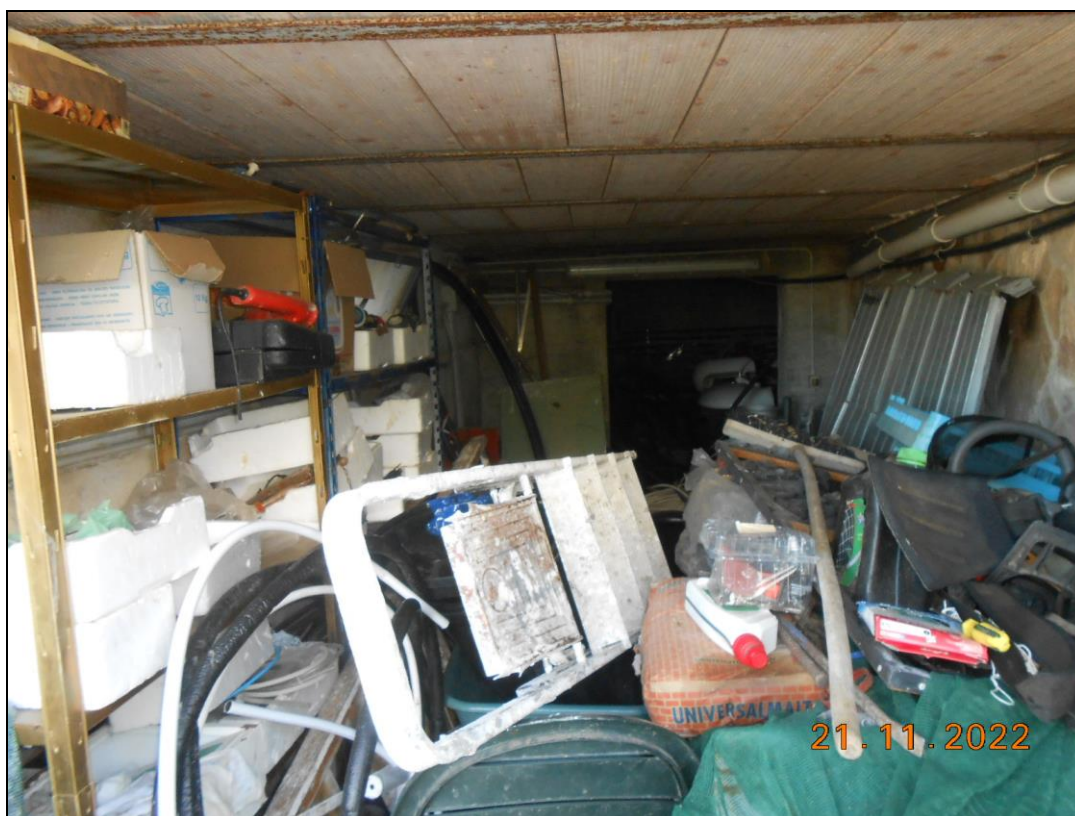
**FOTO N. 12 Vista del locale deposito sottostante il terrazzino.**

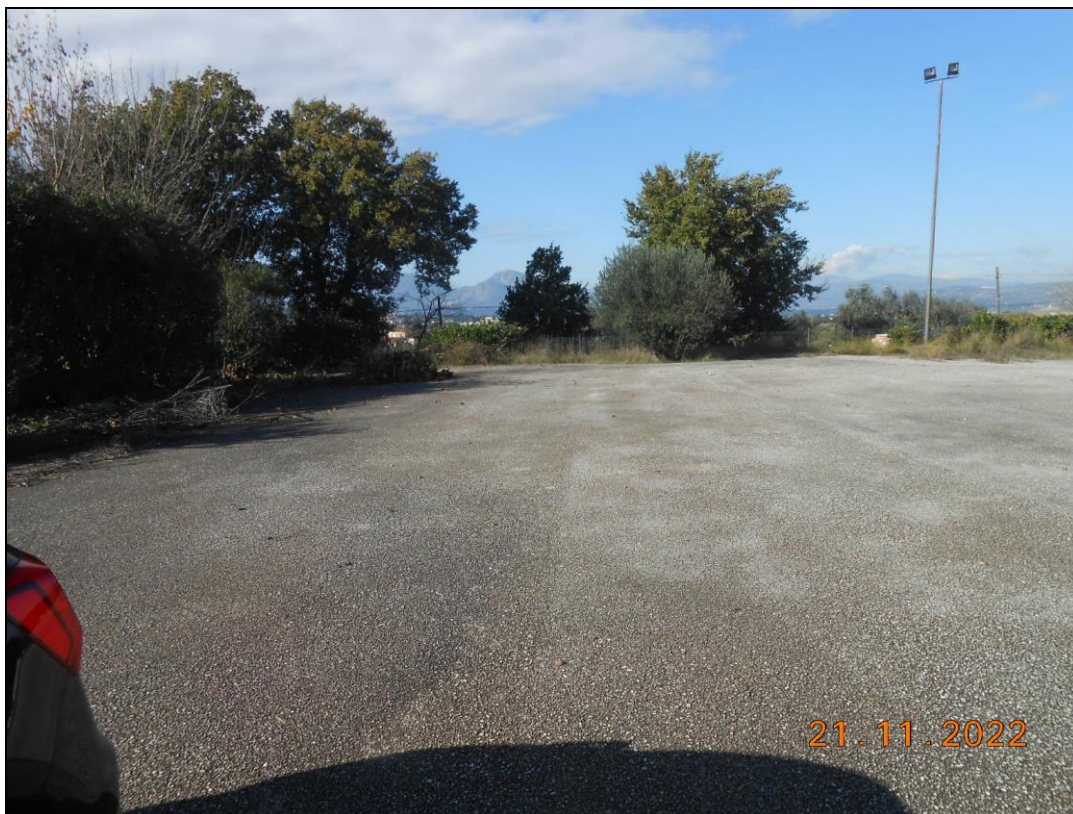
**FOTO N. 13** Vista della corte pertinenziale antistante il fabbricato, adibita a parcheggio (p.lla 339).

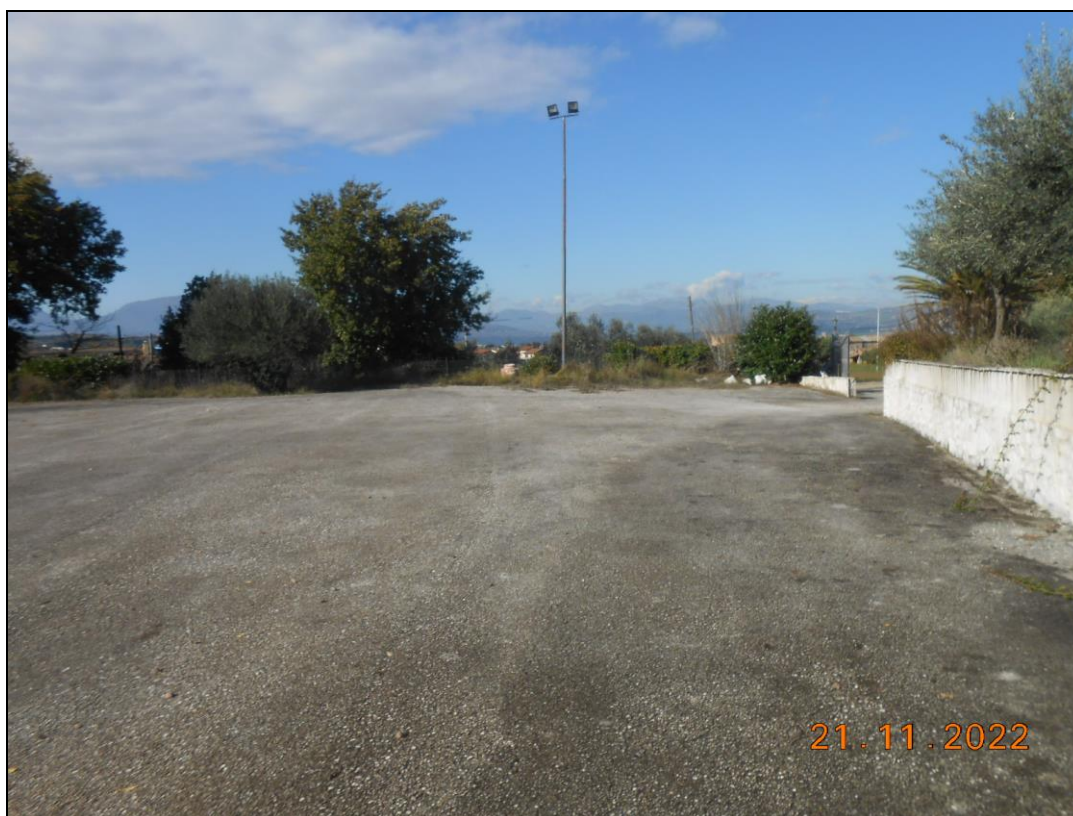
**FOTO N. 14** Vista della corte pertinenziale antistante il fabbricato, adibita a parcheggio (p.lla 339).

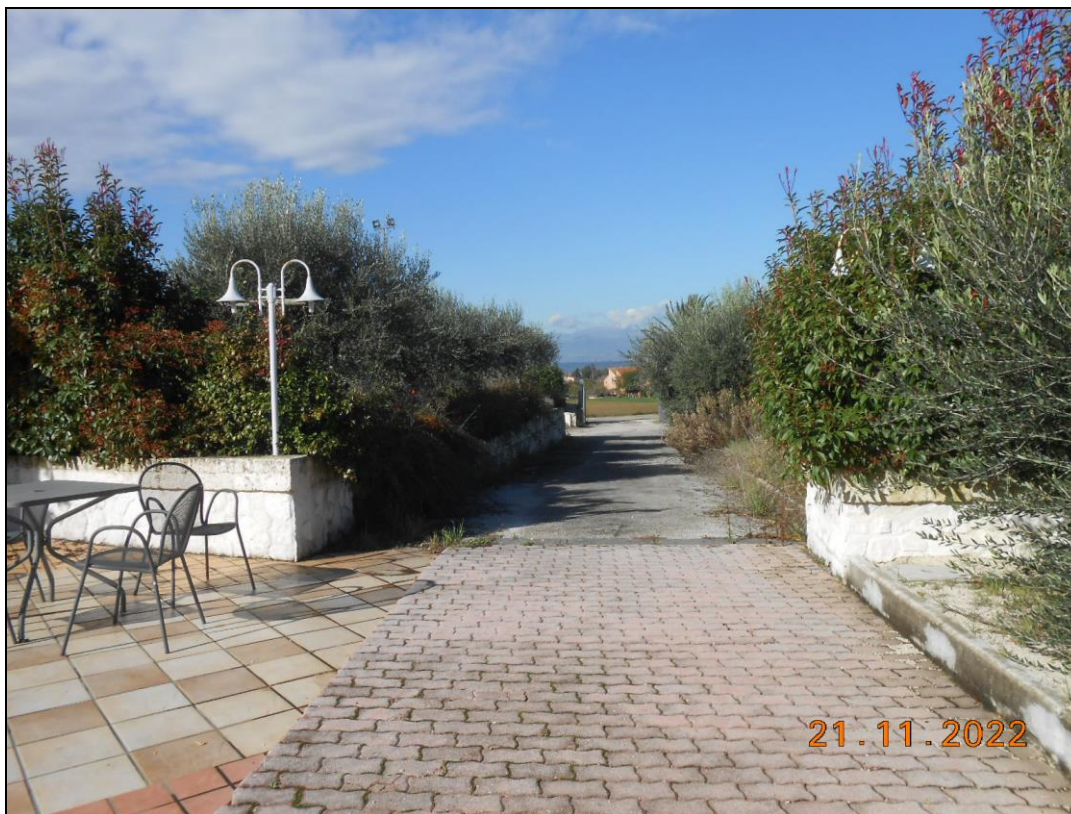
**FOTO N. 15 Vista del viale di accesso (p.lla 339).**

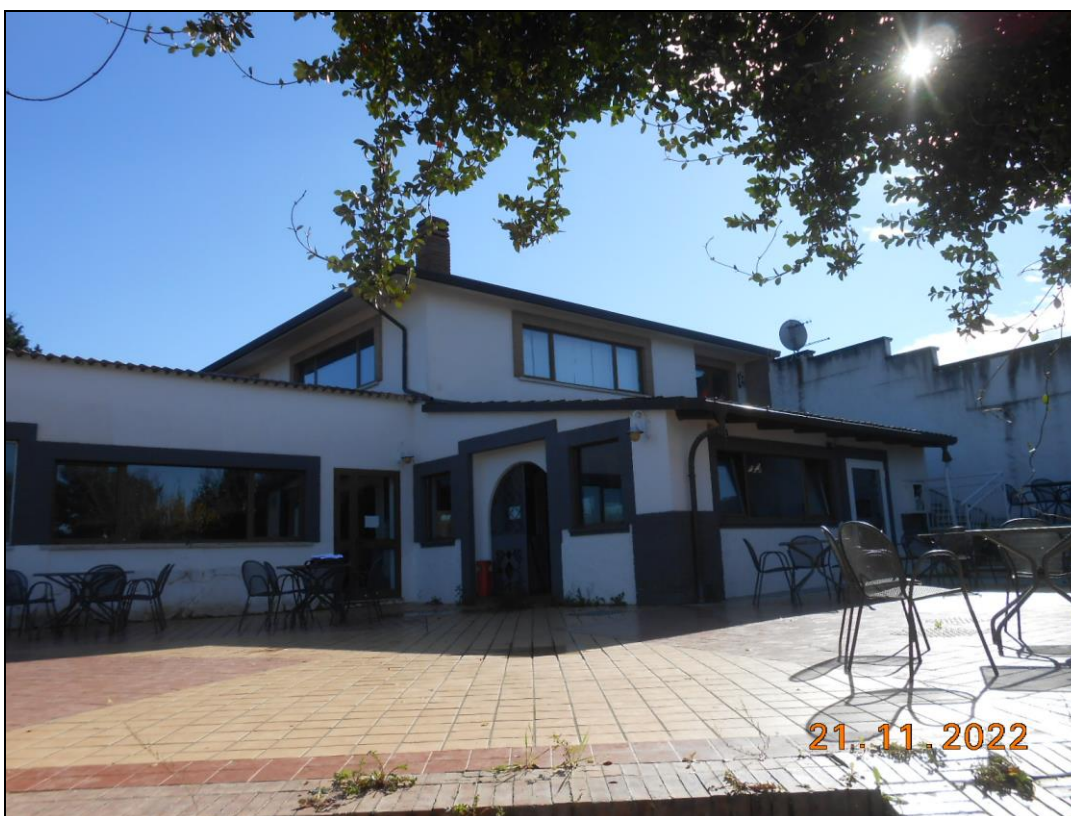
**FOTO N. 16 Vista del fabbricato. Si nota la parte antistante pavimentata con mattonelle in gres.**

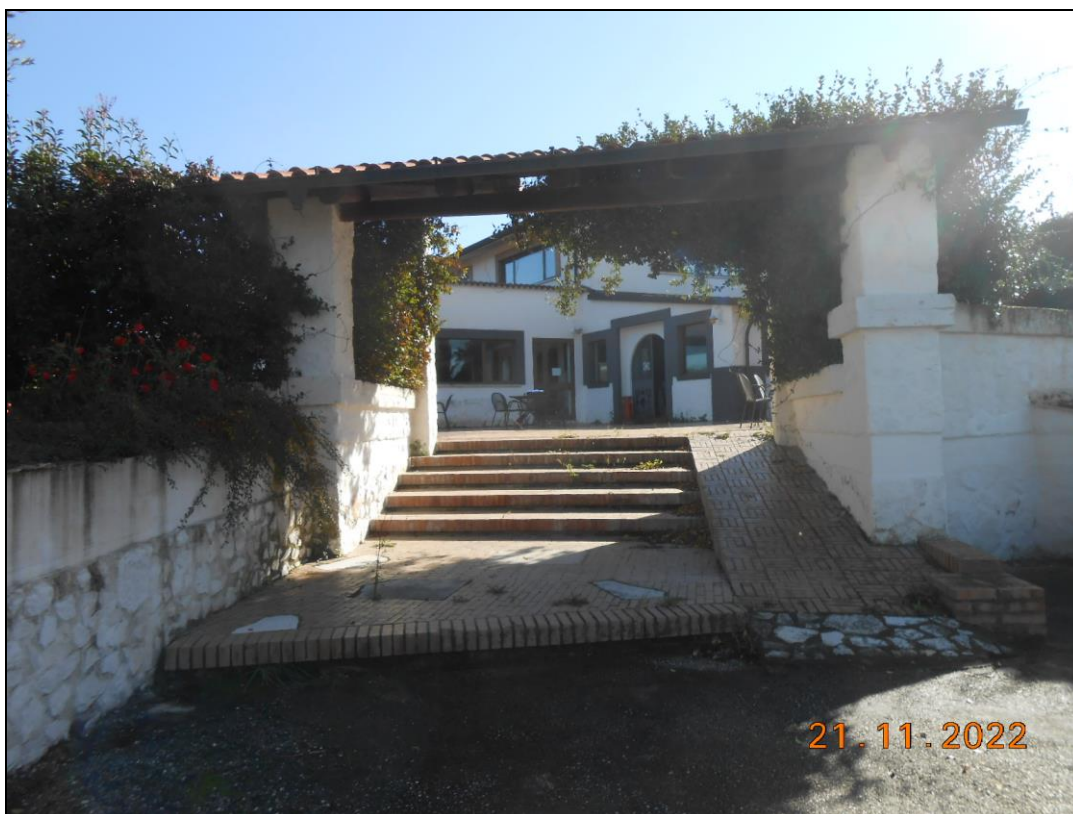
**FOTO N. 17 Vista accesso al locale ristorante (p.lla 262/5).**

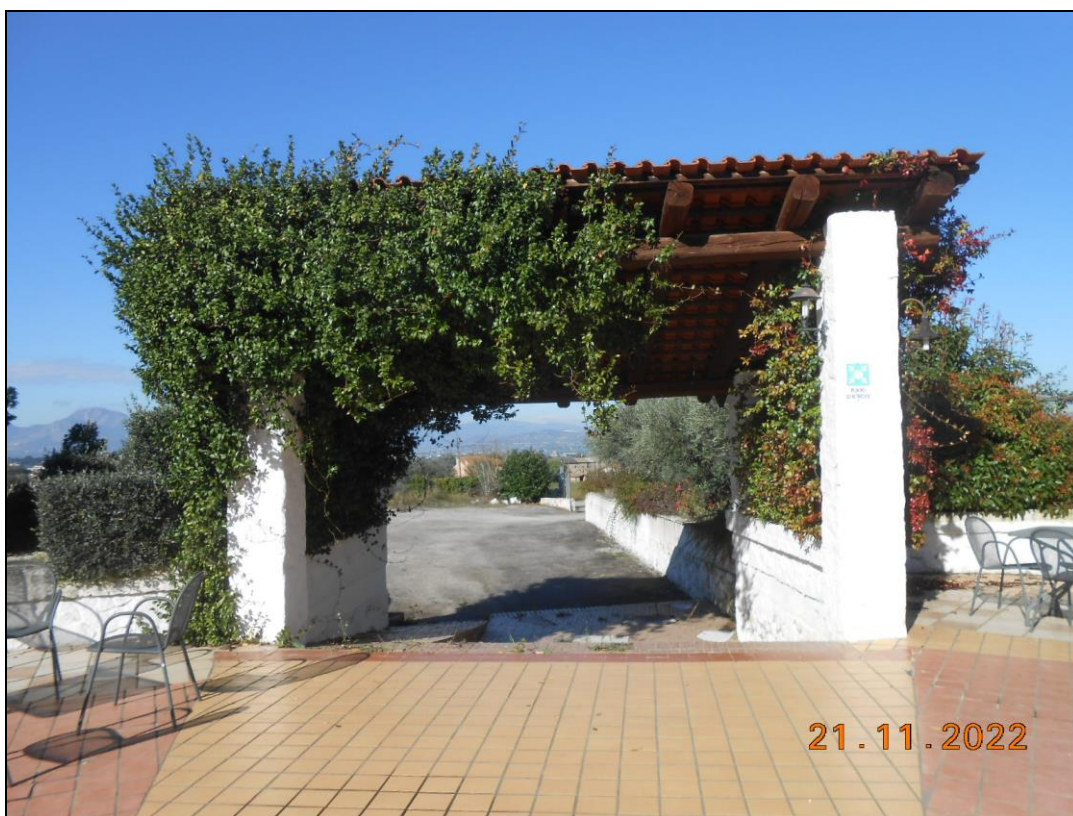
**FOTO N. 18 Vista accesso al locale ristorante (p.lla 262/5).**

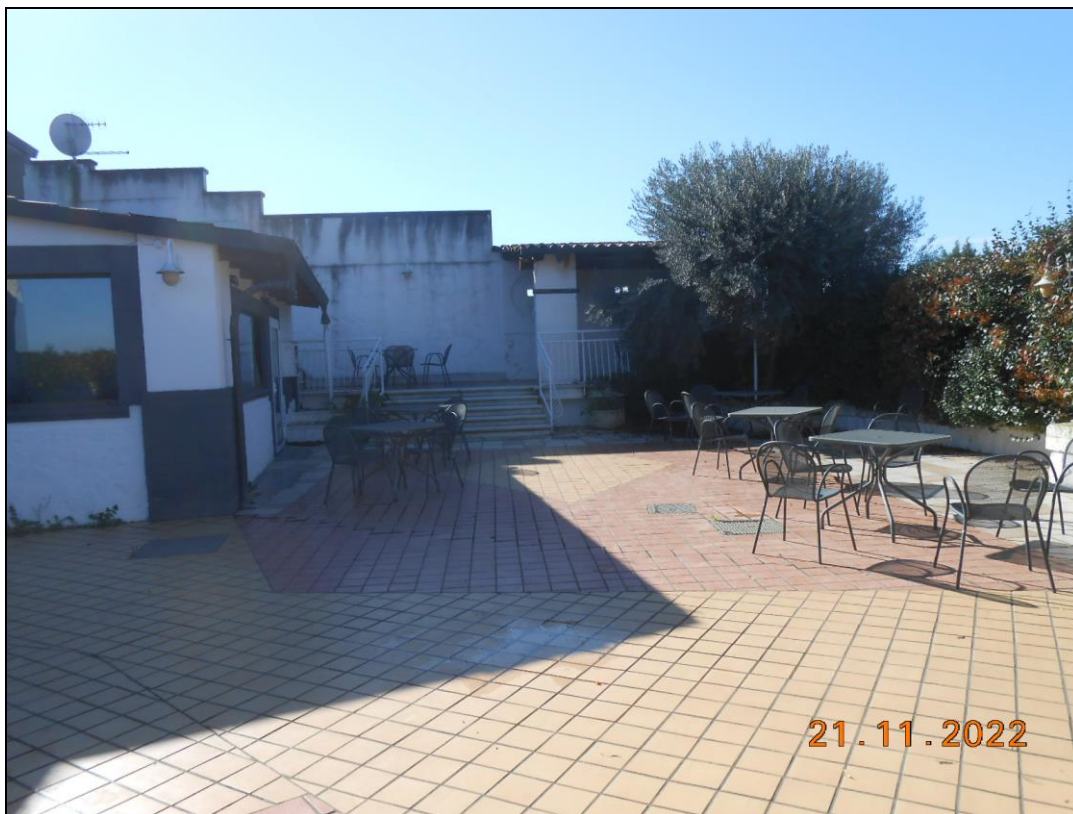
**FOTO N. 19 Vista dell'area pavimentata antistante il locale ristorante.**

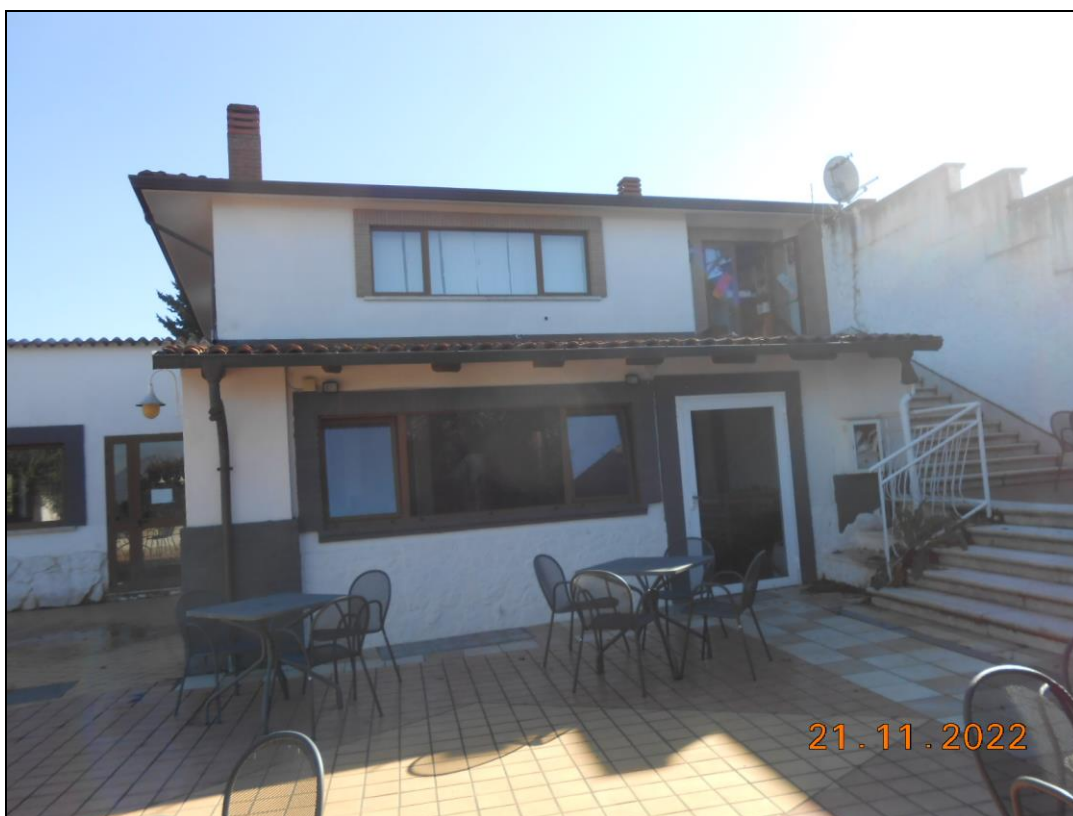
**FOTO N. 20 Vista del fabbricato, adibito a ristorante al piano terra e a residenza al piano primo. Si nota la scala esterna.**

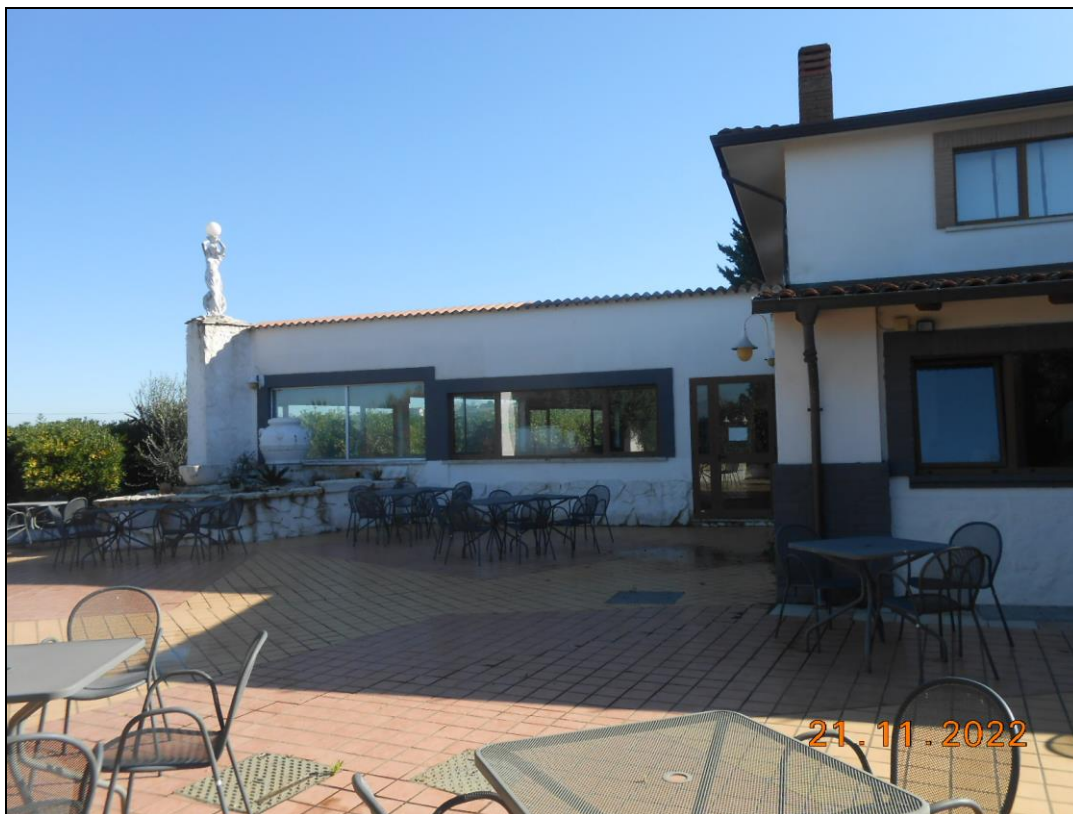
**FOTO N. 21 Vista dell'immobile adibito a ristorante.**

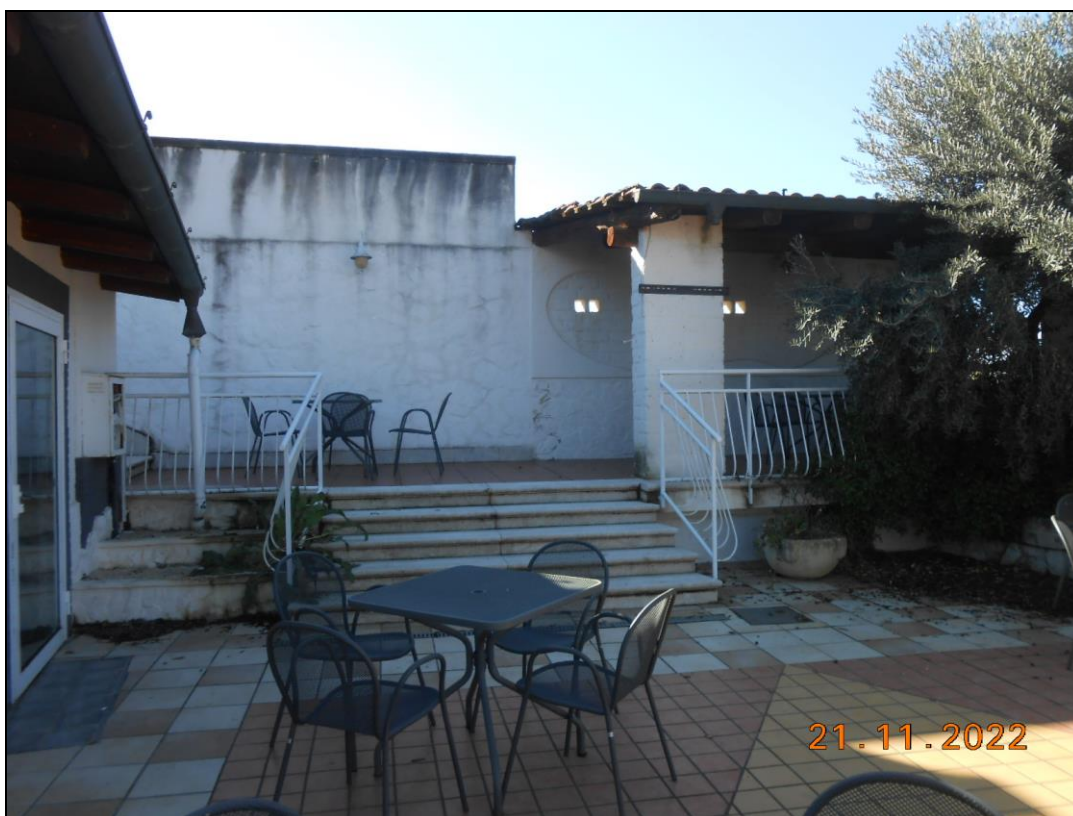
**FOTO N. 22 Vista della scala esterna di accesso al P.I. adibito a residenza p.la 262/5. Si nota il porticato sulla destra.**

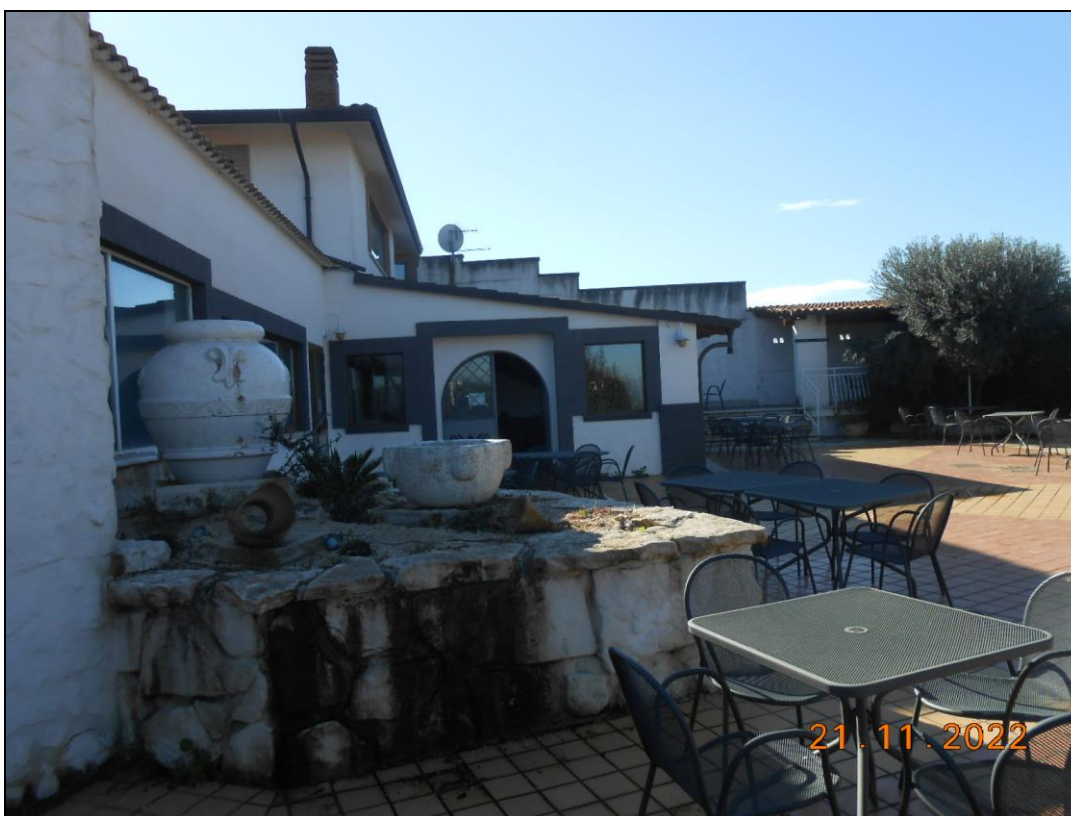
**FOTO N. 24 Vista del locale ristorante.**

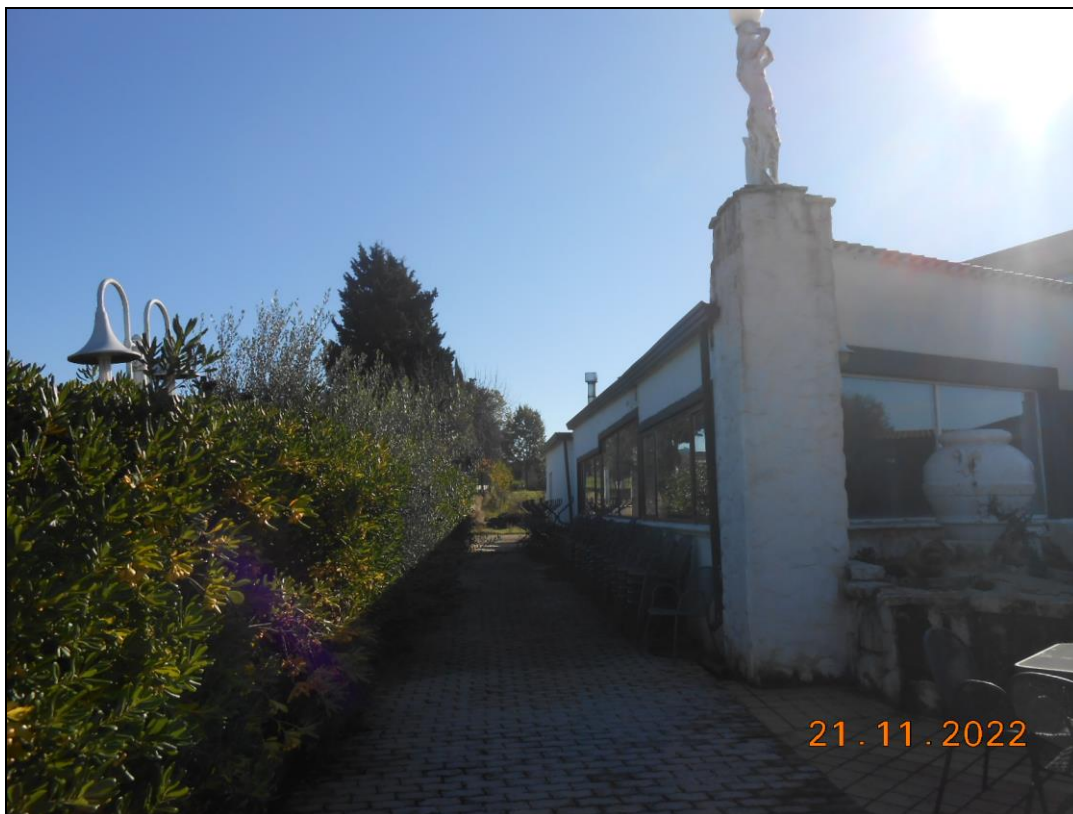
**FOTO N. 25 Vista della strada di accesso alla parte posteriore del ristorante.**

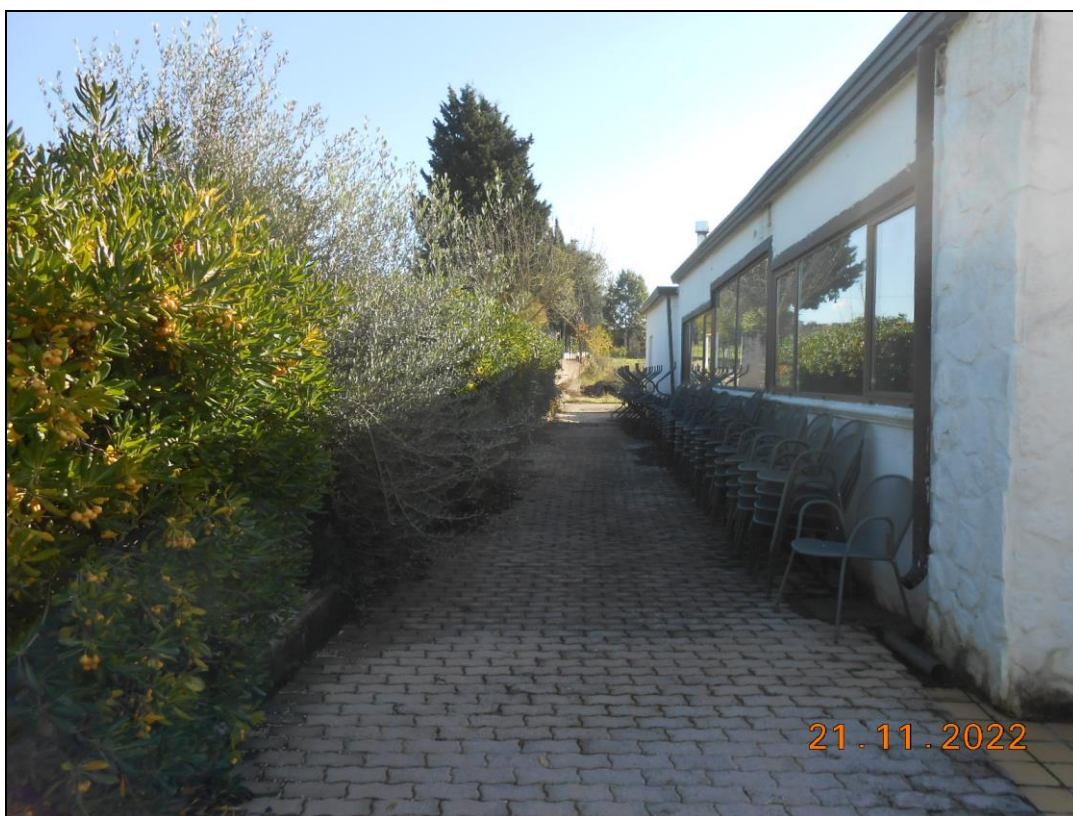
**FOTO N. 26 Vista della strada di accesso alla parte posteriore del ristorante.**

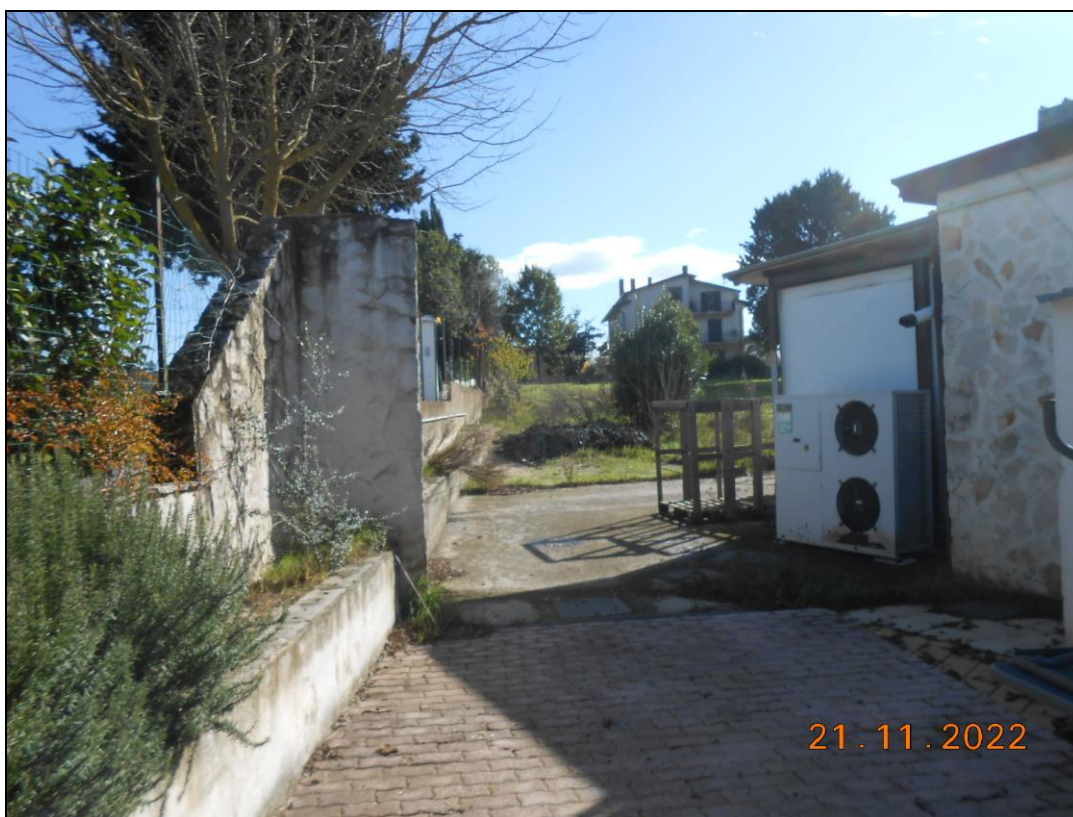
**FOTO N. 27 Vista della zona retrostante al ristorante.**
