**VISTA DEGLI IMMOBILI A SAN NICOLA  
MANFREDI (BN)**

**C.DA IANNASSI – LOC. MEZZARICOTTA  
FG. 7, P.LLE NN. 262 sub 4, 262 sub 5 E 339**

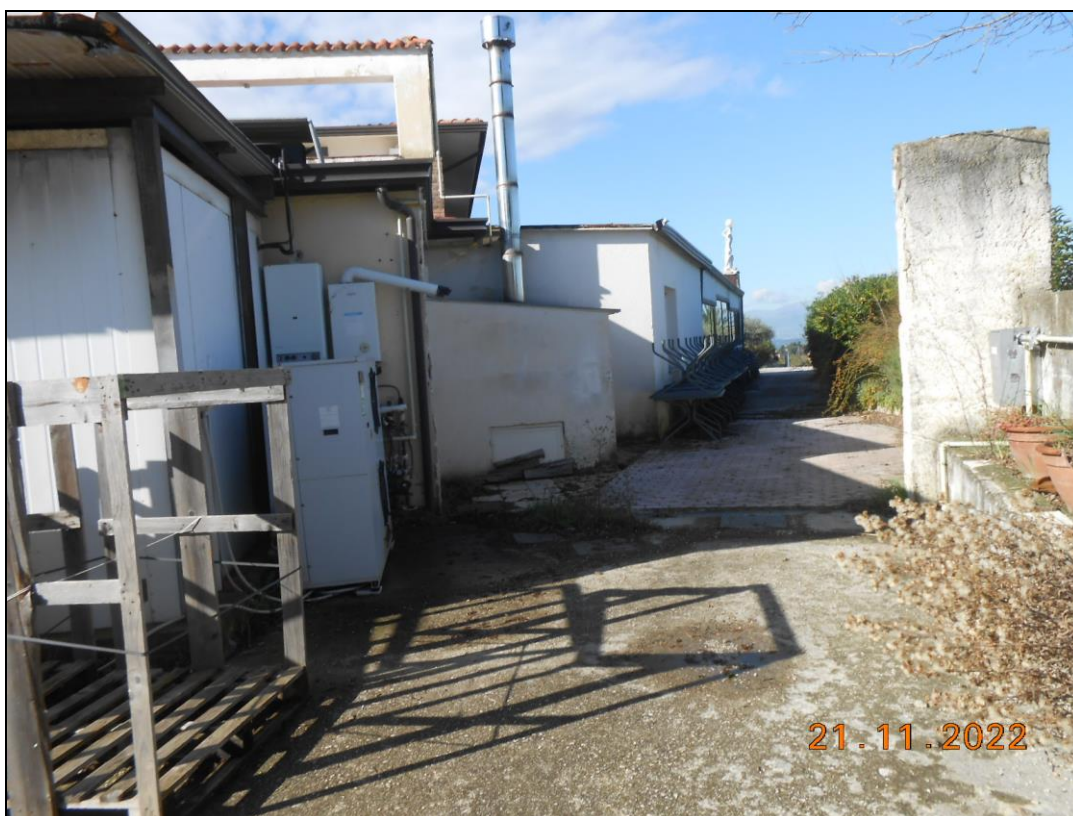
**FOTO N. 28 Vista del ristorante nella parte posteriore. Si nota la strada di accesso.**

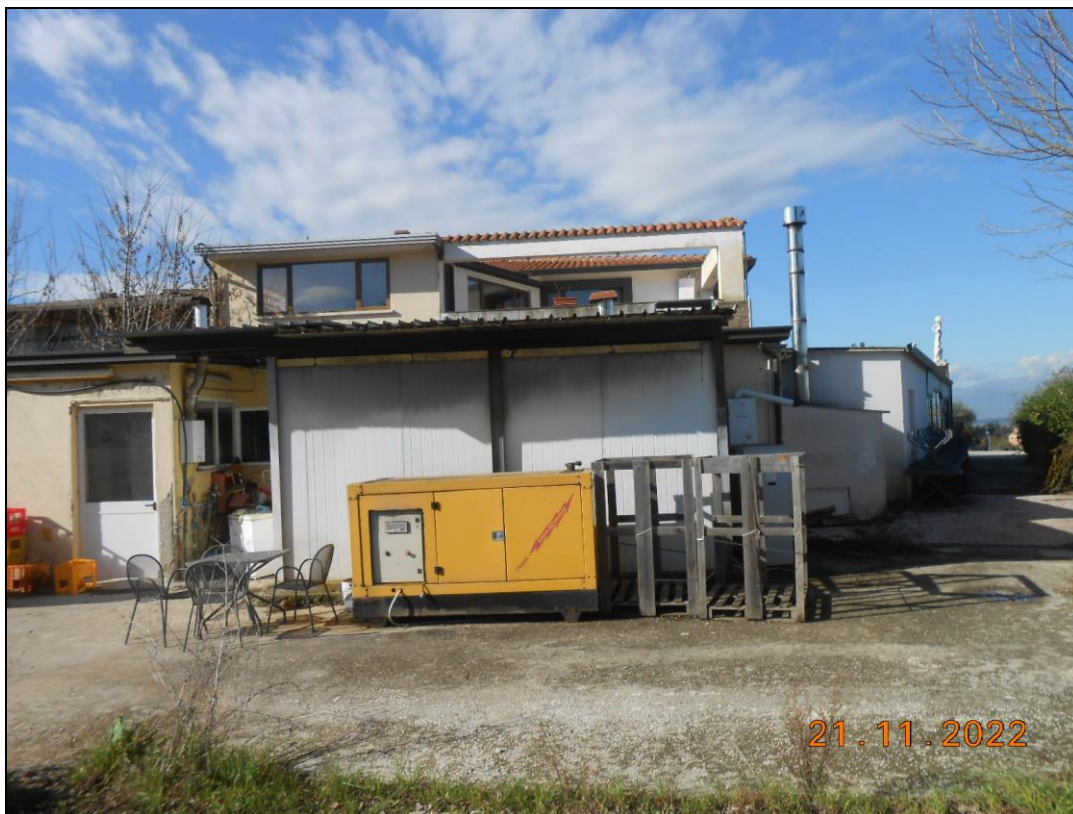
**FOTO N. 29** Vista del ristorante nella parte posteriore. Si nota il container usato a cella frigorifera.

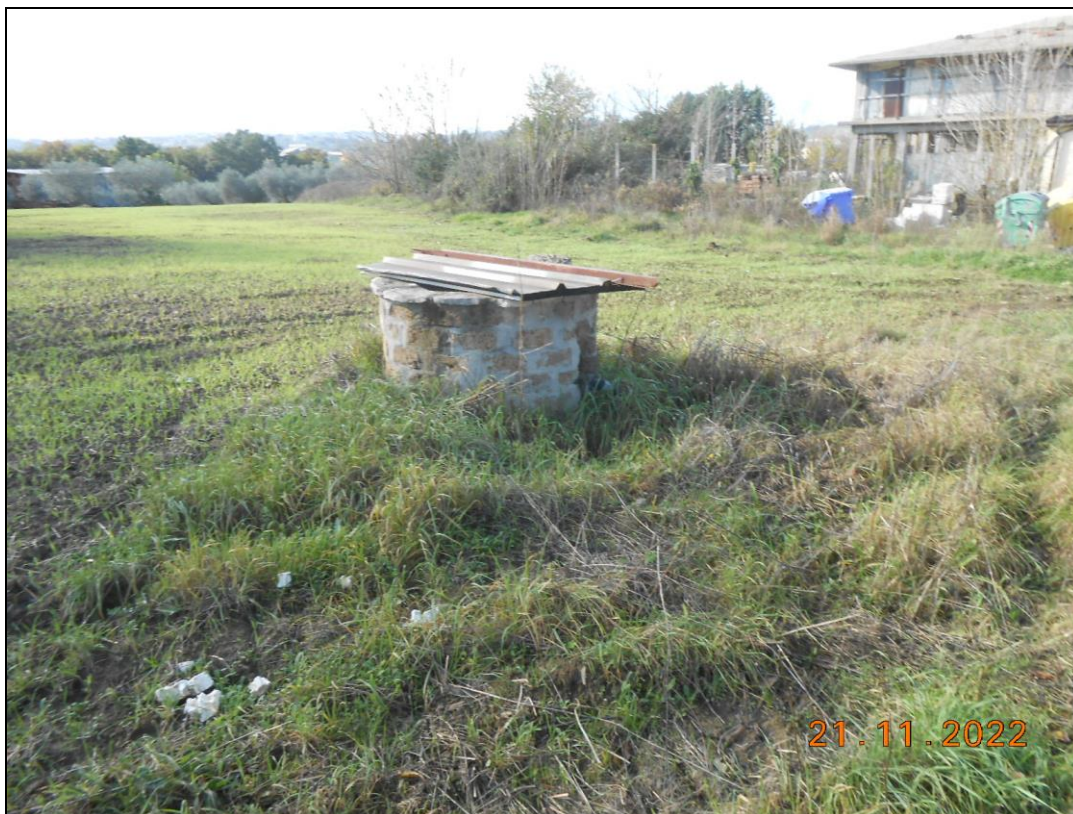
**FOTO N. 31 Vista del terreno retrostante il ristorante (p.lla 339). Si nota il pozzo.**

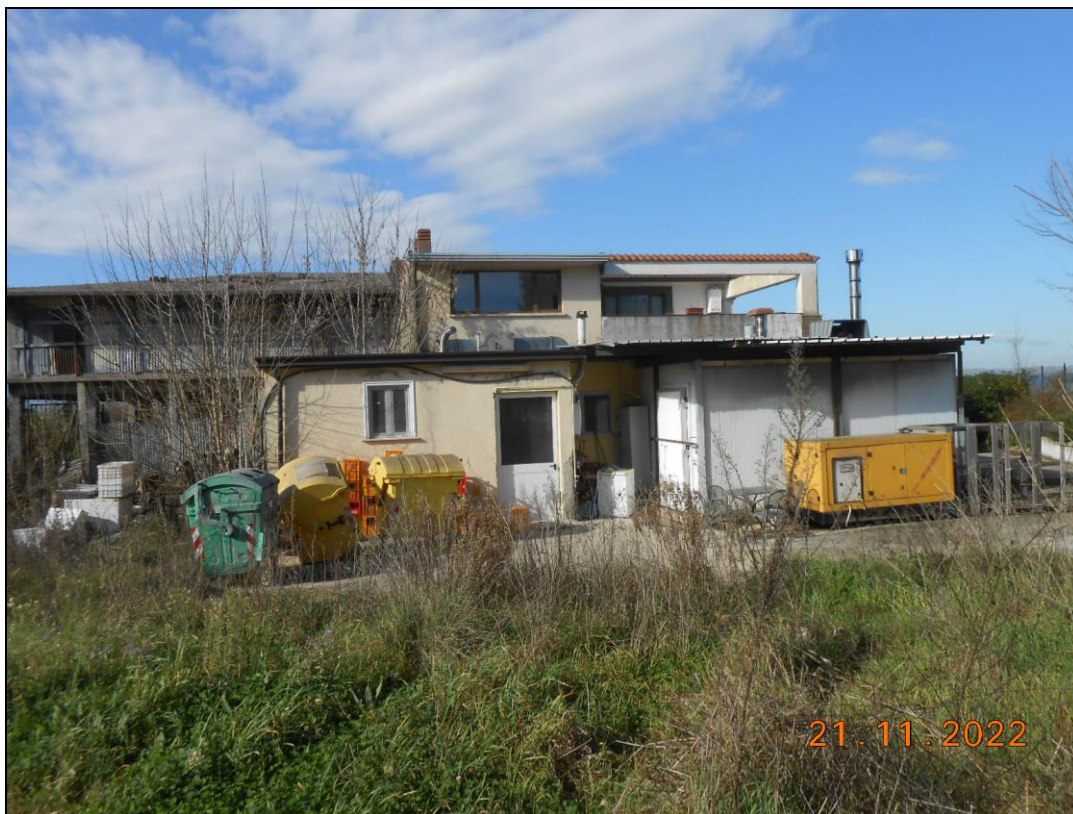
**FOTO N. 33 Vista del ristorante nella parte posteriore.**

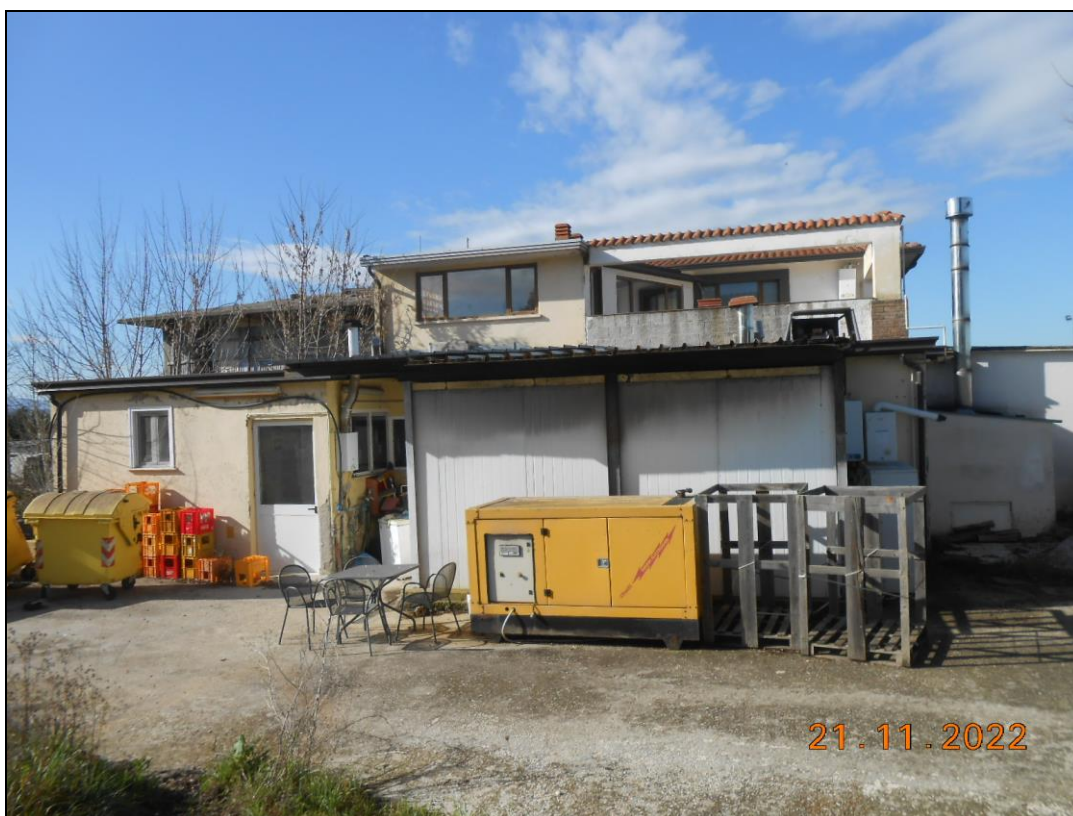
**FOTO N. 34 Vista posteriore dell'immobile (p.lle 262/4 e 262/5).**

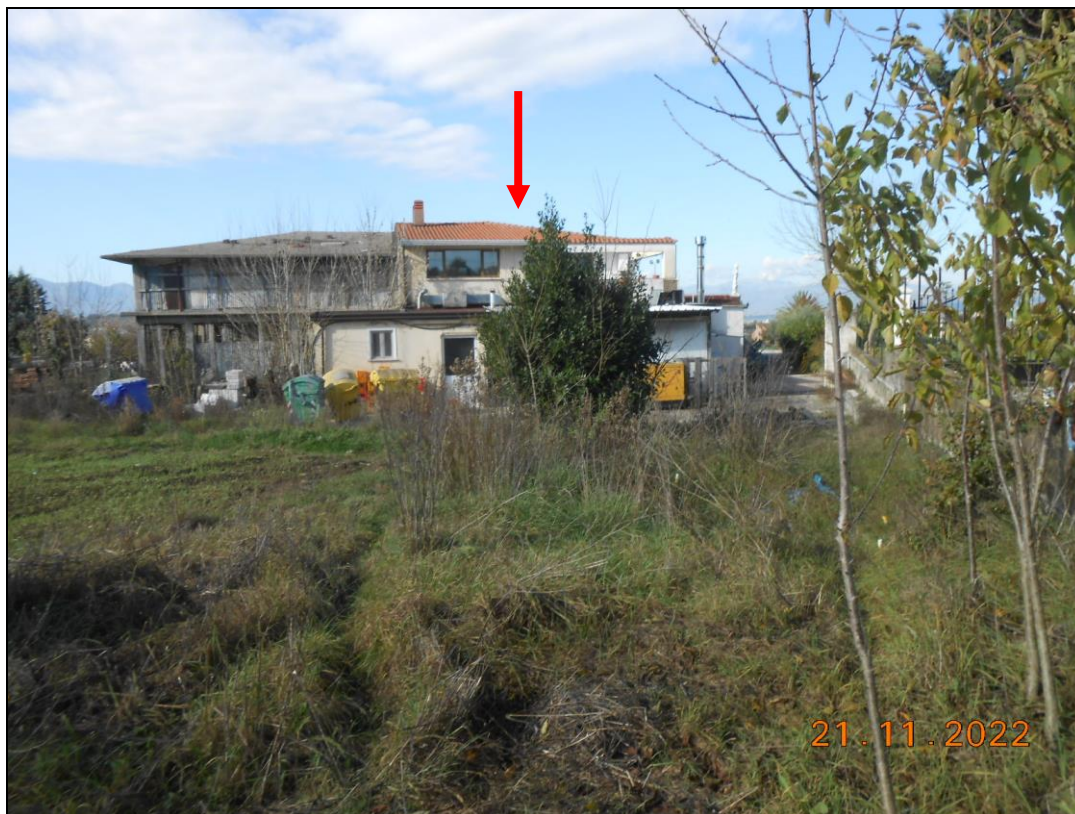
**FOTO N. 35 Vista posteriore dell'immobile (p.lle 262/4 e 262/5).**

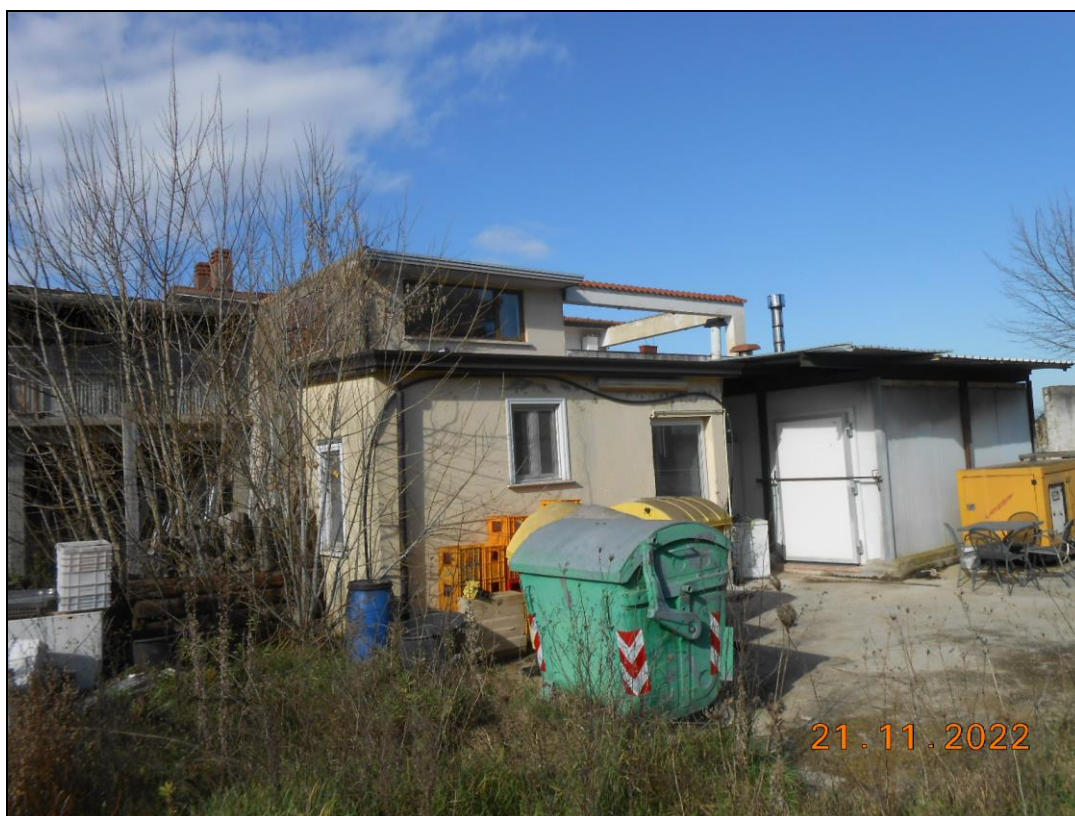
**FOTO N. 36 Vista posteriore dell'immobile (p.lle 262/4 e 262/5).**

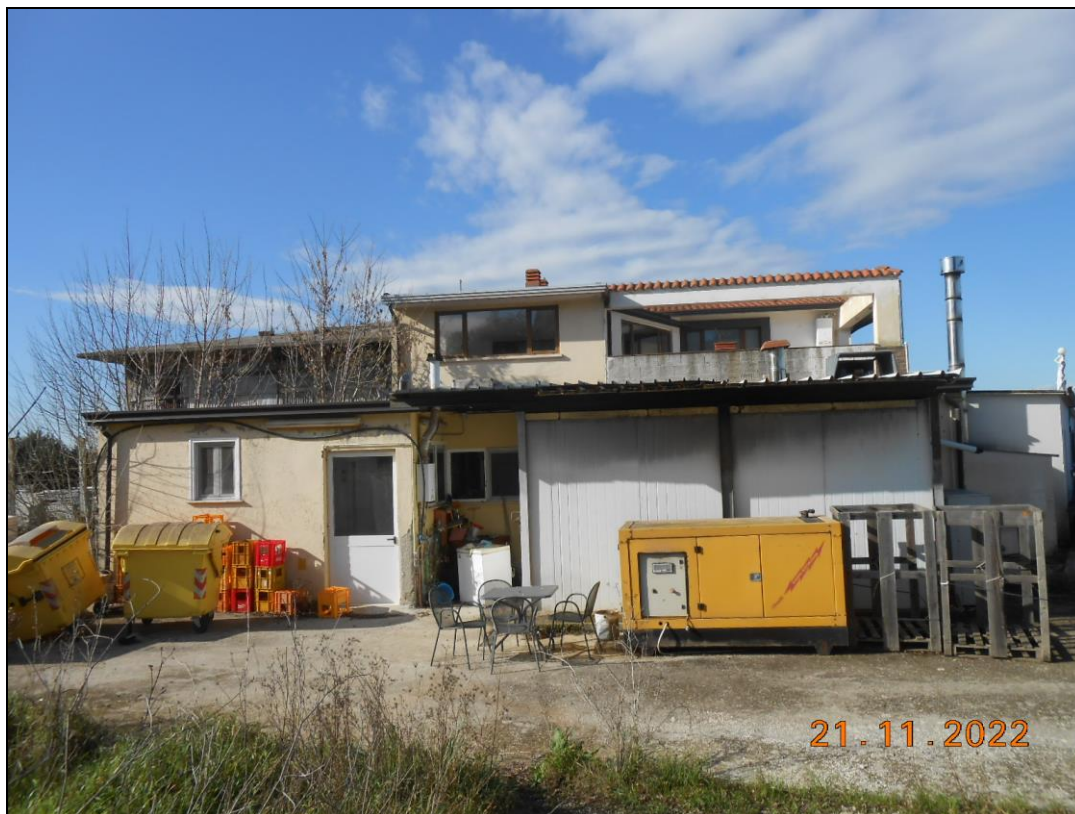
**FOTO N. 37 Vista posteriore dell'immobile (p.lle 262/4 e 262/5).**

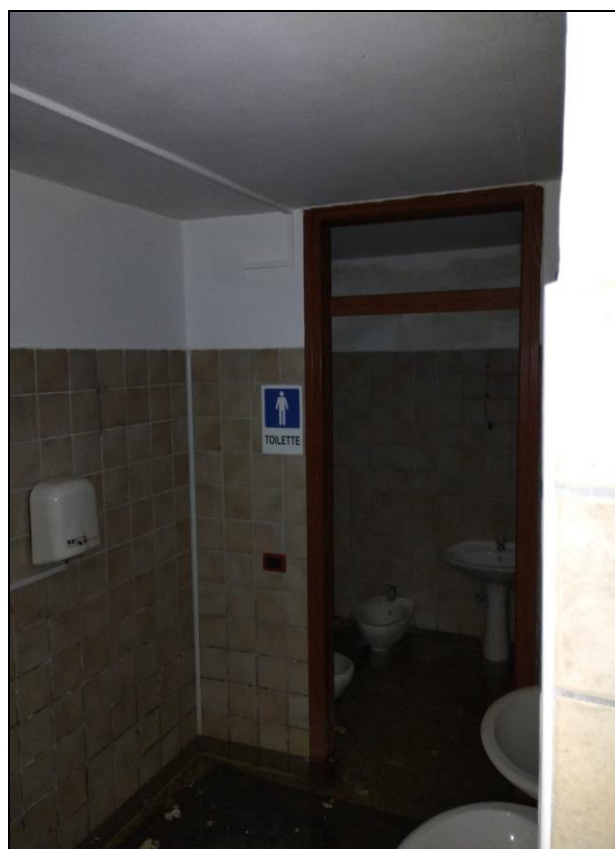
**FOTO N. 38 Vista interna dei w.c. al piano seminterrato.**

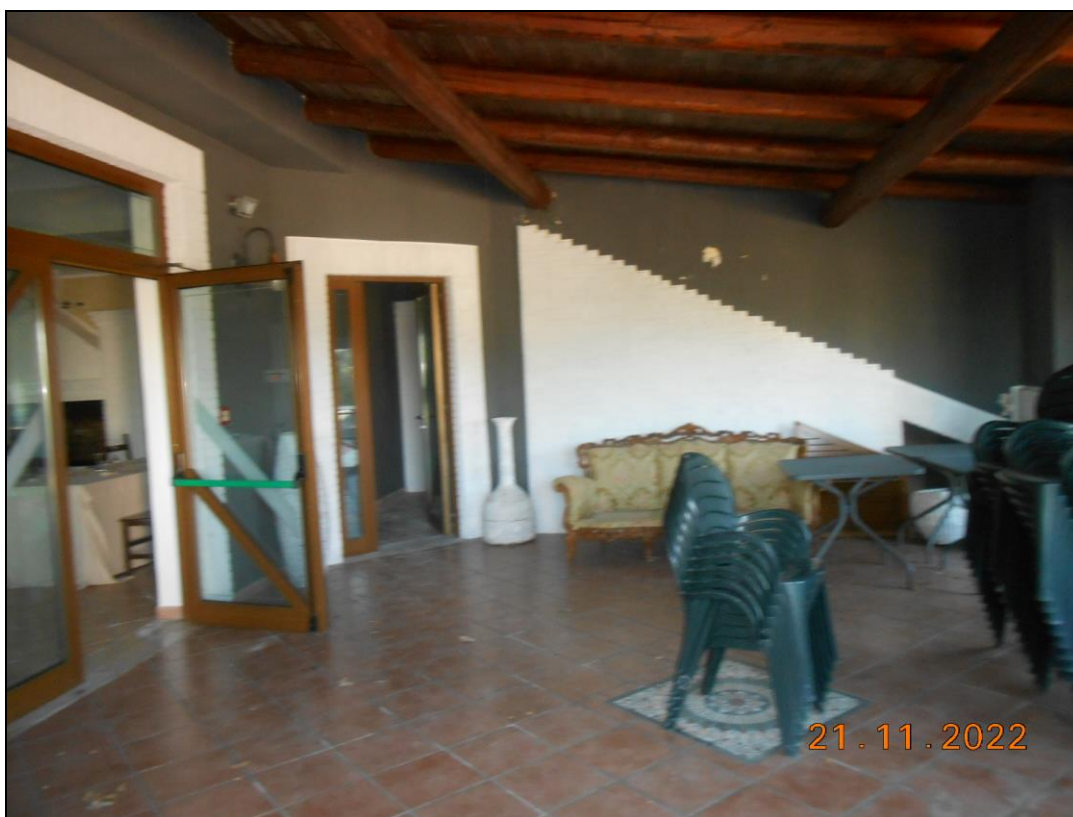
**FOTO N. 41 Vista interna del piano terra o rialzato adibito a ristorante (p.lla 262/5).**

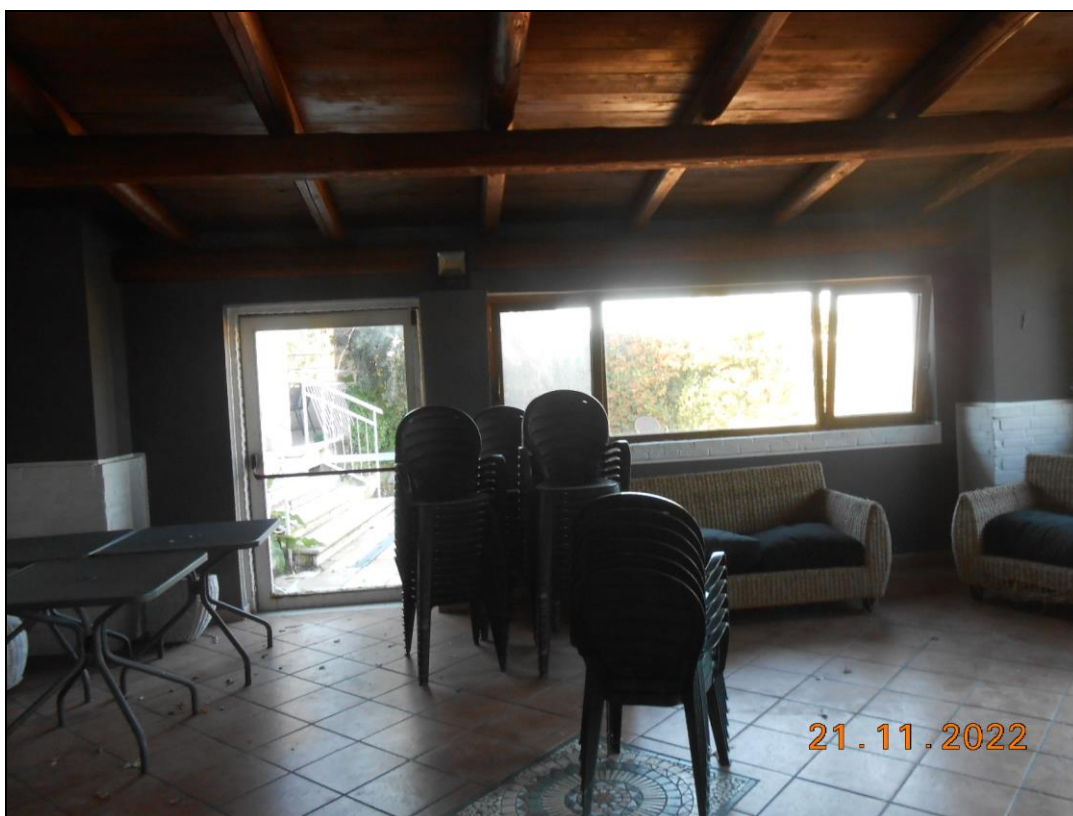
**FOTO N. 42 Vista interna del piano terra o rialzato adibito a ristorante (p.lla 262/5).**

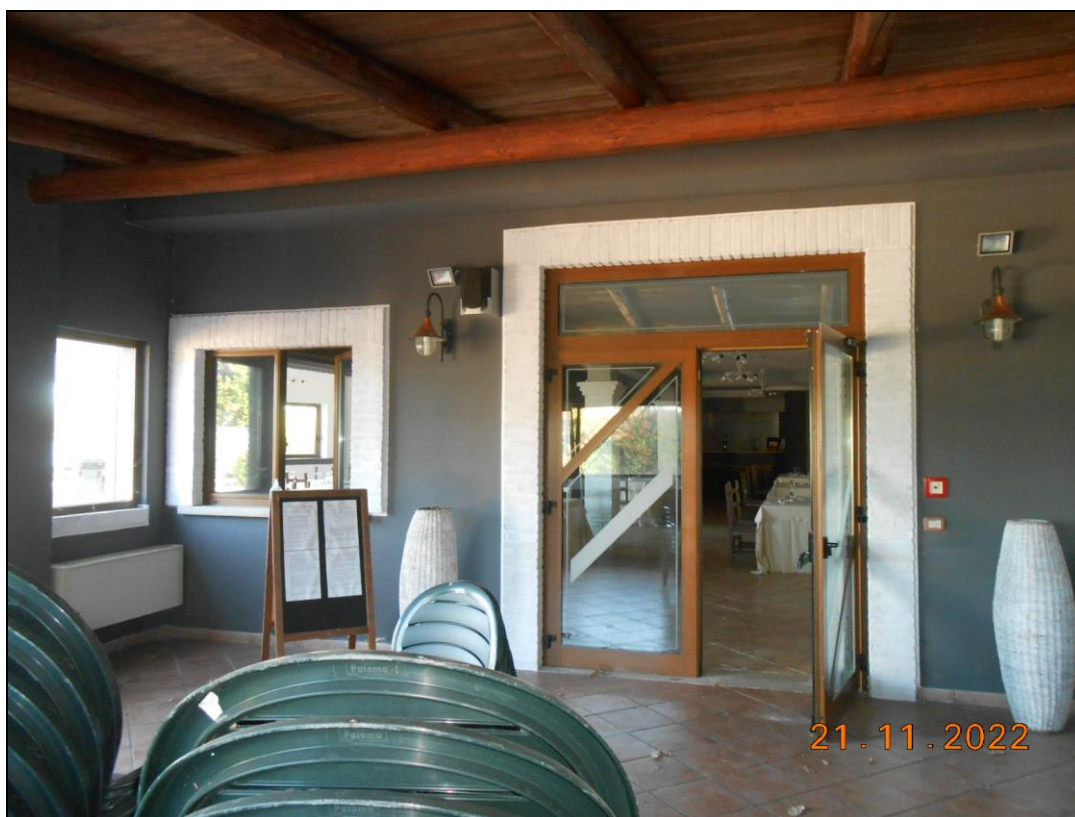
**FOTO N. 43 Vista interna del piano terra o rialzato adibito a ristorante (p.lla 262/5).**

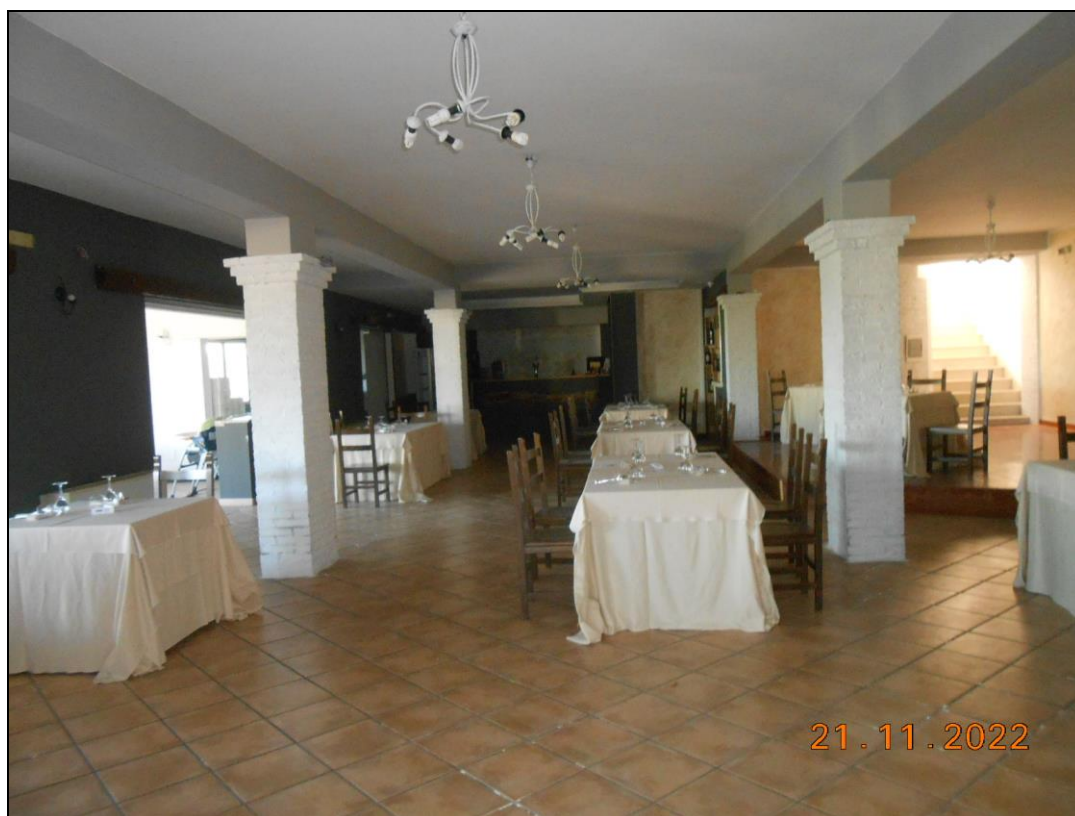
**FOTO N. 44 Vista interna del piano terra o rialzato adibito a ristorante (p.lla 262/5).**

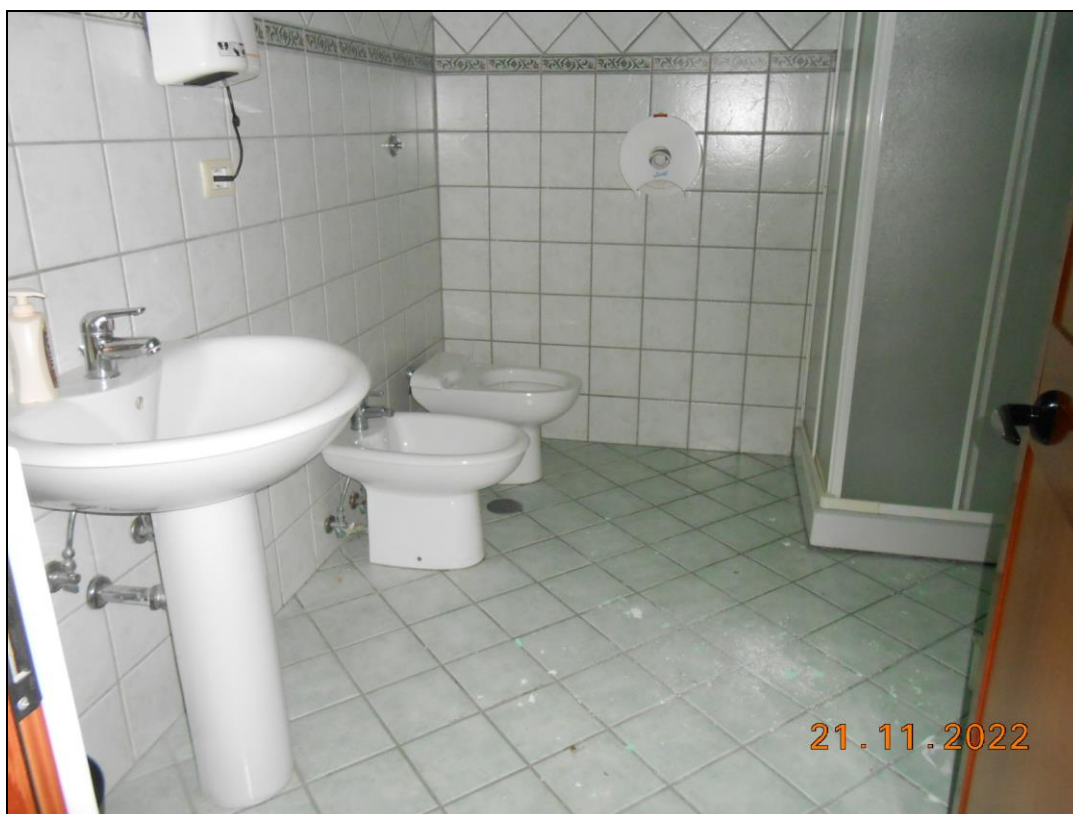
**FOTO N. 78 Vista del P.I., adibito a residenza (p.Ila 262/4). Si notano macchie di muffa negli angoli.**
